## PROJET HYDROELECTRIQUE DE LOM PANGAR

### AUDIT TECHNIQUE ENVIRONNEMENTAL ET SOCIAL INDEPENDANT (ATESI)

# RAPPORT D'AUDIT No. 12

NOVEMBRE 2017

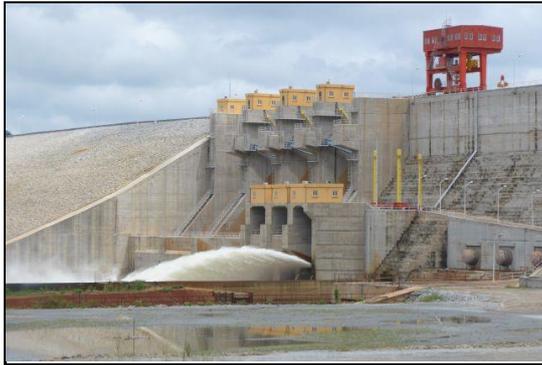
VUE AVAL DU BARRAGE AVEC LE DEBIT RESERVE DE 25M3/S  
 RELACHE EN CONFORMITE AVEC LE PGES

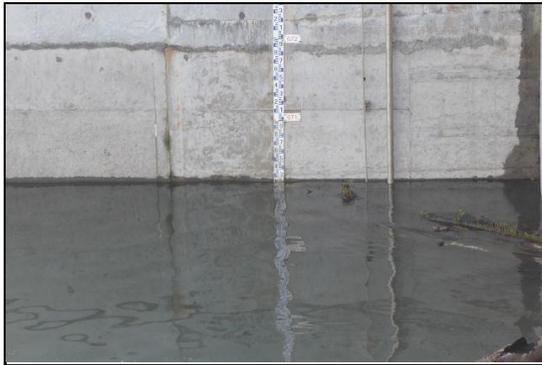
NIVEAU DU RESERVOIR LORS DE LA VISITE DU BARRAGE :  
 670,24 M (SOIT 4,88 MDS M3) PROCHE DE LA RN 672,5M

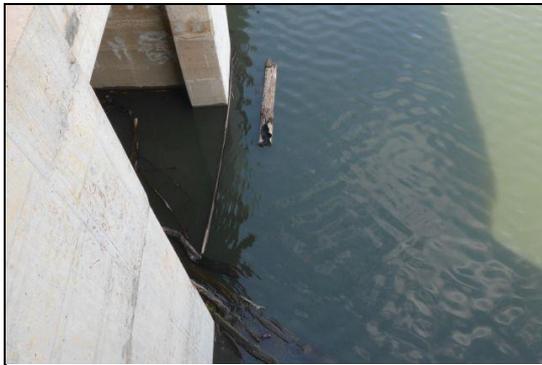
PEU DE FLOTTANTS OBSERVES EN FACE AMONT

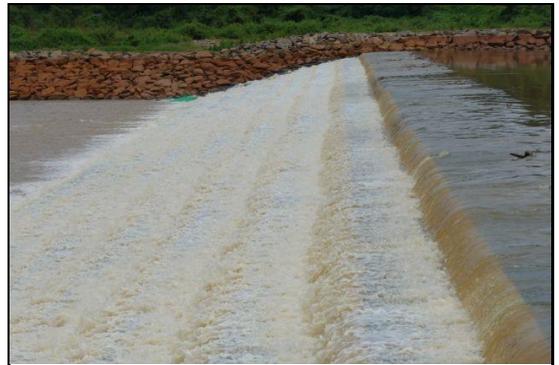
LE SEUIL D'OXYGENATION EST OPERATIONNEL

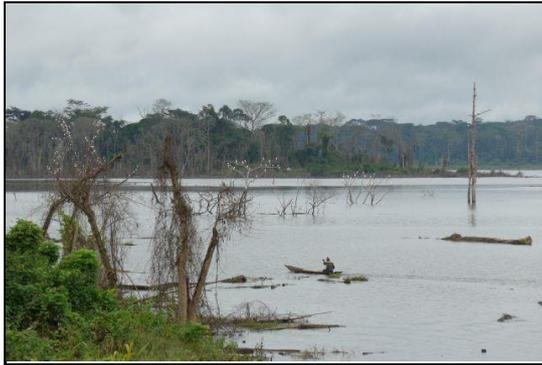
PECHEUR DANS LA ZONE D'ACCES INTERDIT, PRES DU SITE CONCASSEUR

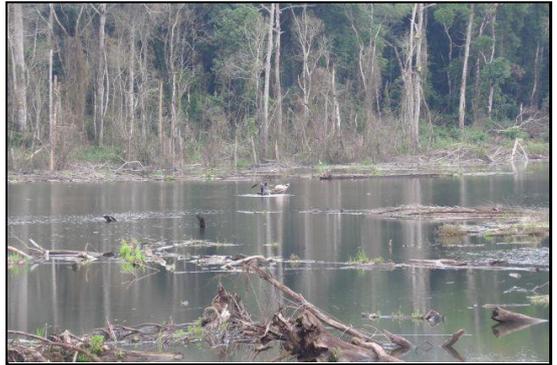
AUTRE PECHEUR EN ZONE D'ACCES INTERDIT, RELEVANT SES FILETS

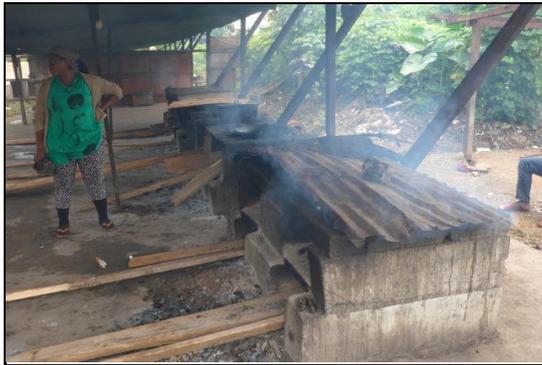
FUMAGE DU POISSON DANS LES CANTINES DE LA BVO

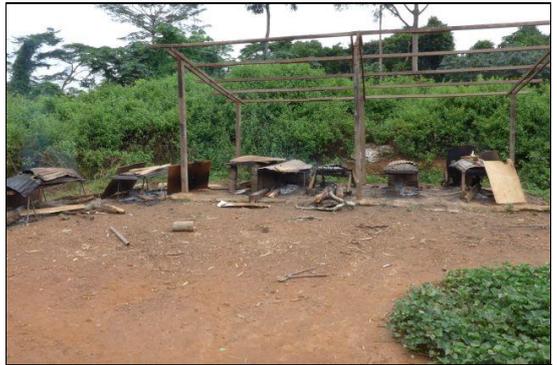
FUMOIRS A POISSON AU FOND DE LA BVO

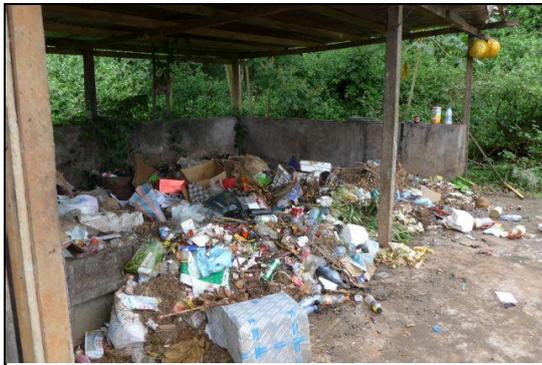
ACCUMULATION DE DECHETS DOMESTIQUES A LA BVC

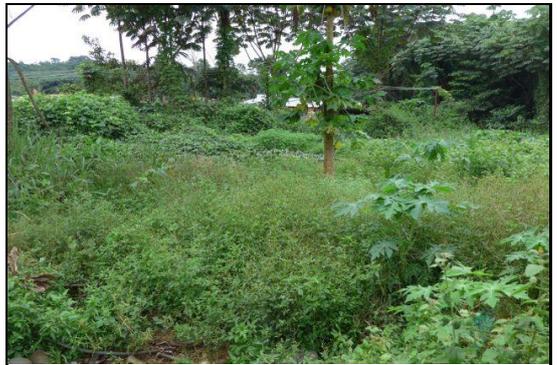
SYSTEME DE TRAITEMENT DES EAUX USEES DE LA CUISINE BVC LAISSE SANS ENTRETIEN

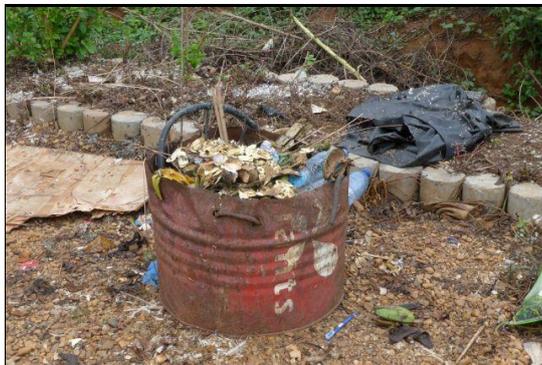
DECHETS NON COLLECTES A LA BVO ET JONCHANT LES DRAINS

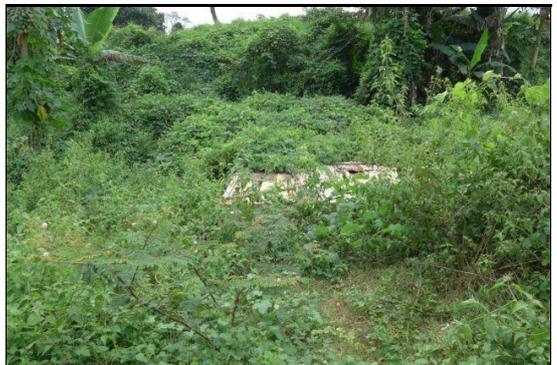
LA GRANDE FOSSE SEPTIQUE SANITAIRE DE BVO DISPARAIT SOUS LA VEGETATION

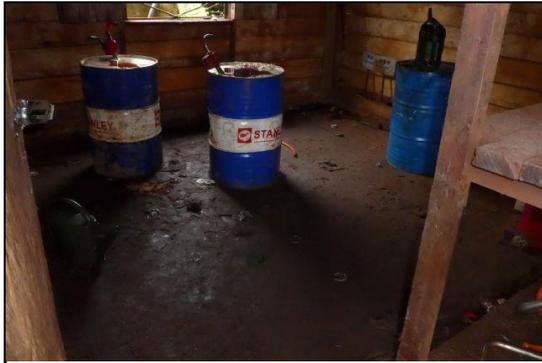
PEU D'HUILES NEUVES EN DEPOT AU GARAGE PRINCIPAL, MAIS LE SOL DU STOCKAGE N'EST PAS NETTOYE

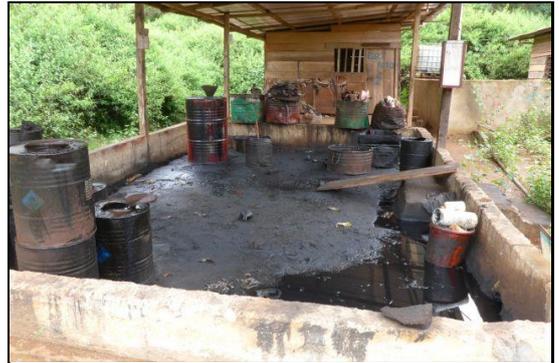
STOCKAGE D'HUILES USEES AU GARAGE DEMANDE L'EVACUATION DE CES DECHETS DANGEREUX ET NETTOYAGE

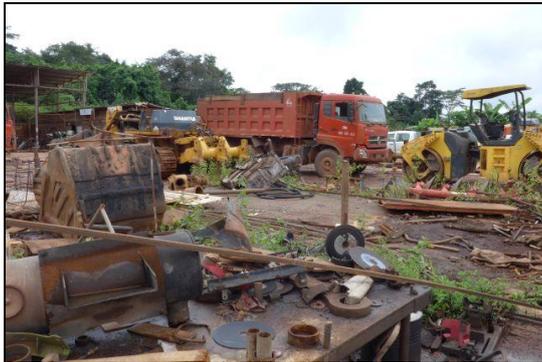
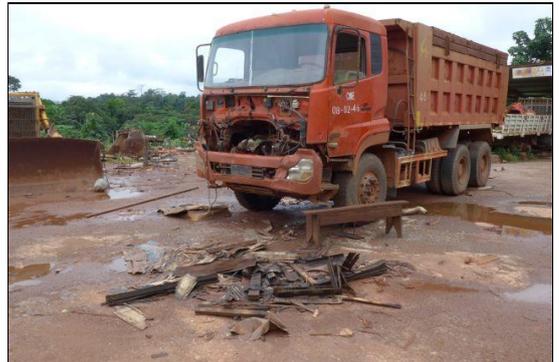
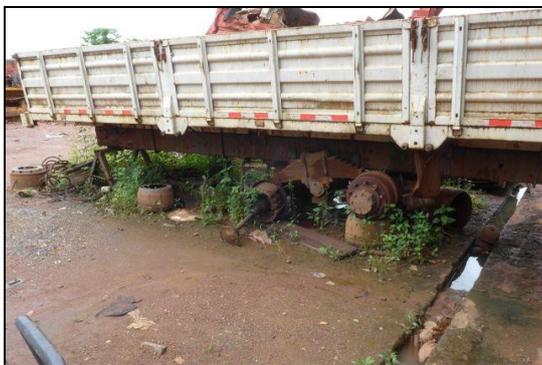
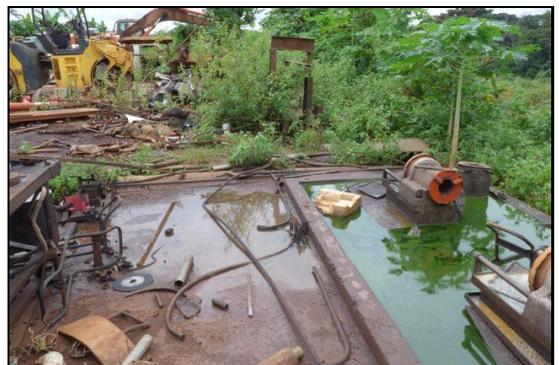
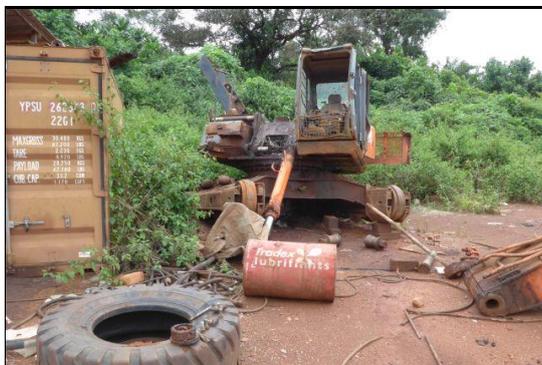
GARAGE PRINCIPAL : IMPORTANTES QUANTITES D'EPAVES ET FERRAILLES ENCORE A EVACUER

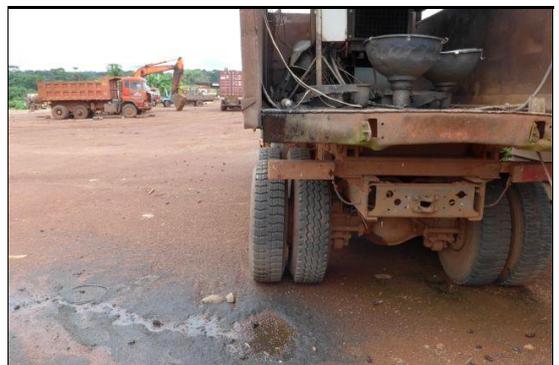
IDEM, AVEC DE NOMBREUSES ZONES DE SOLS CONTAMINES PAR LES HYDROCARBURES

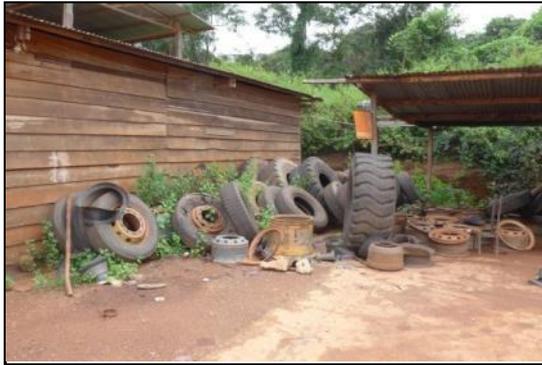
STOCKS DE PNEUS USES AU GARAGE PRINCIPAL, A EVACUER

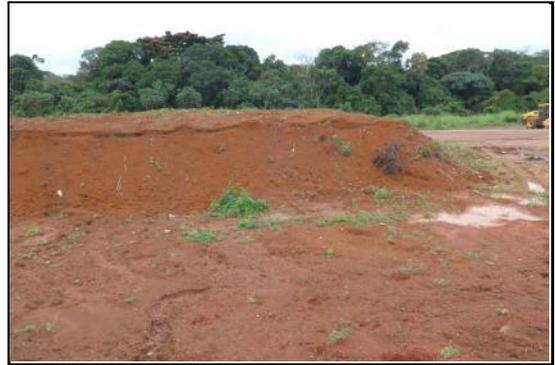
COUVERTURE DE TERRE INSUFFISANTE POUR DISSIMULER CORRECTEMENT LA PLANCHE D'ESSAI BCR

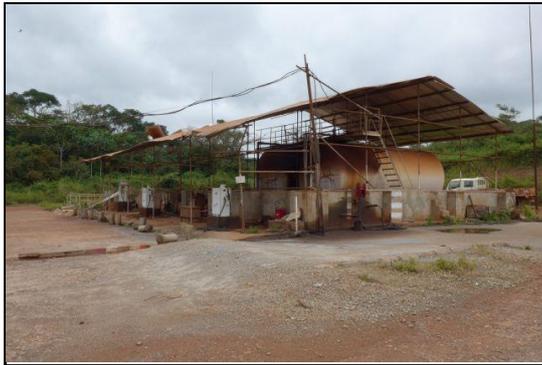
DEUX CUVES SUR QUATRE DU STOCKAGE CARBURANT ONT ETE ENLEVEES AVANT TRANSFERT A CAMCE.....

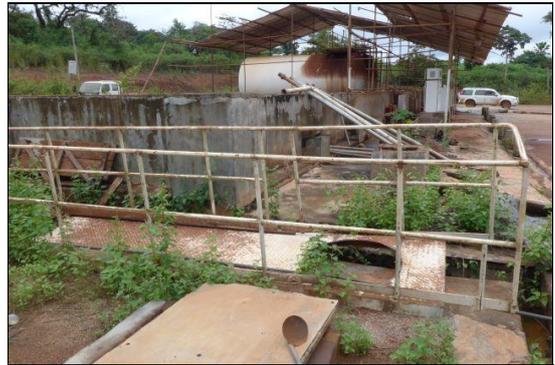
...MAIS DE NOMBREUSES FERRAILLES RESTENT A EVACUER AVANT DE TRANSFERER LE SITE

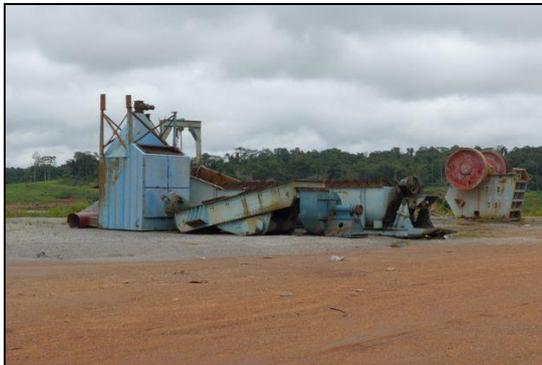
SITE CONCASSEUR : ENCORE DE GROS EQUIPEMENTS A EVACUER

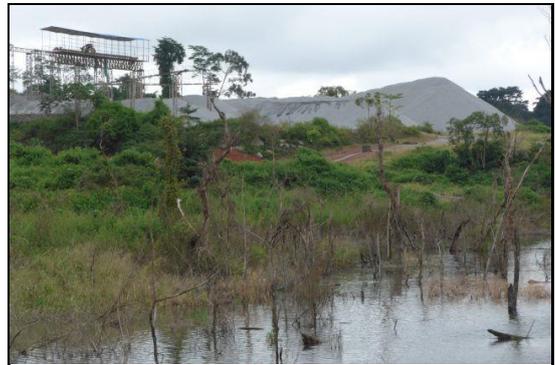
IDEM : STRUCTURES ENCORE A DEMOBILISER.

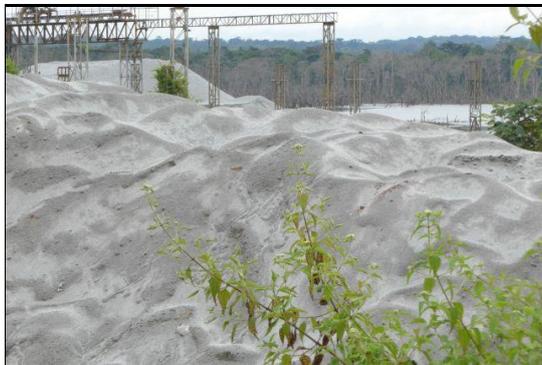
IDEM. NOTER LES STOCKS DE MATERIAUX PREPARES POUR LA CONSTRUCTION DE L'USINE ET A TRANSPORTER VERS LE SITE BARRAGE

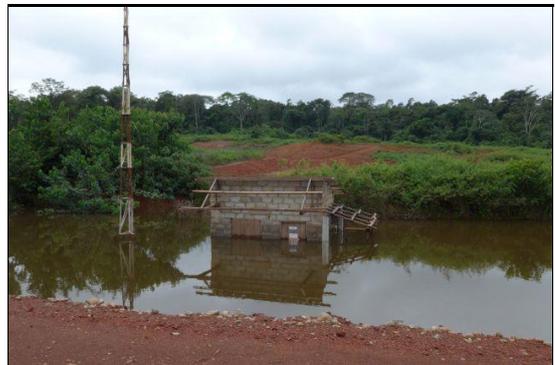
LES STRUCTURES DU PONT BASCULE SONT TOUJOURS A DEMOBILISER

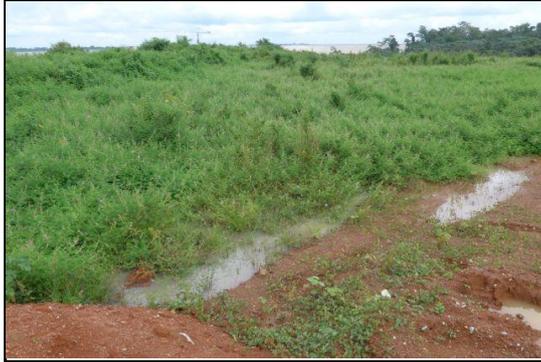
LE SITE DE DEPOT PRES DU BARRAGE EST BIEN STABILISE ET REVEGETALISE...

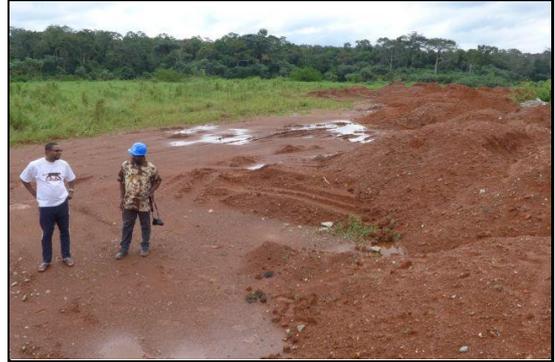
...MAIS DES DEPOTS RECENTS DOIVENT ETRE ENCORE COMPACTES (OU REUTILISES POUR COUVRIR LA PLANCHE D'ESSAI BCR

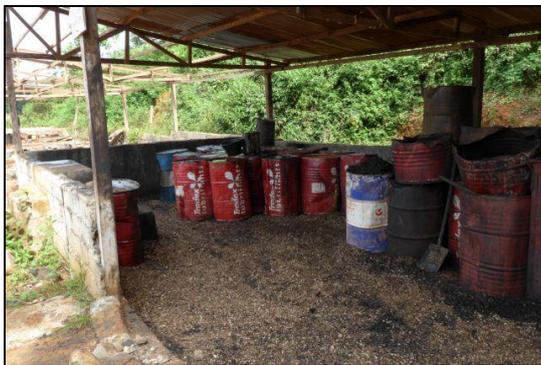
SITE DECHETS : IL RESTE ENCORE DES FUTS D'HUILES USEES ET DES DECHETS CONTAMINES A EVACUER.

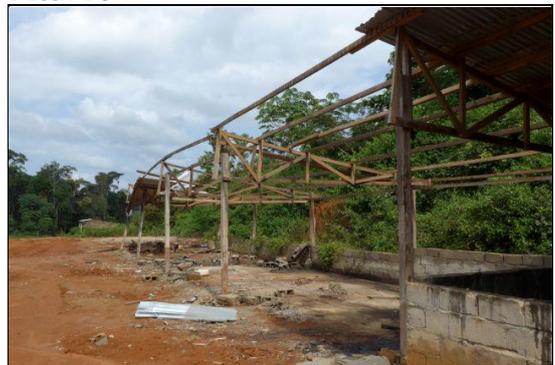
LES STOCKS DE DECHETS RECYCLABLES ONT ETE EVACUES MAIS LES ABRIS SONT EN PARTIE DETRUIITS (TRANSFERES A CAMCE)

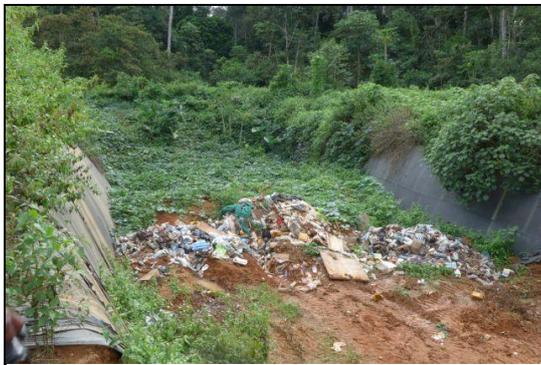
LES DECHETS SONT ACTUELLEMENT DEPOSES SANS TRI PREALABLE DANS LA CELLULE D'ENFOUSSEMENT...

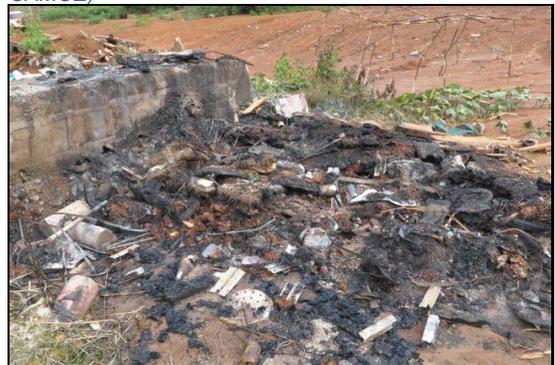
OU SUR SON POURTOUR OU ILS SONT BRULES (NON-CONFORME AU PGSE)

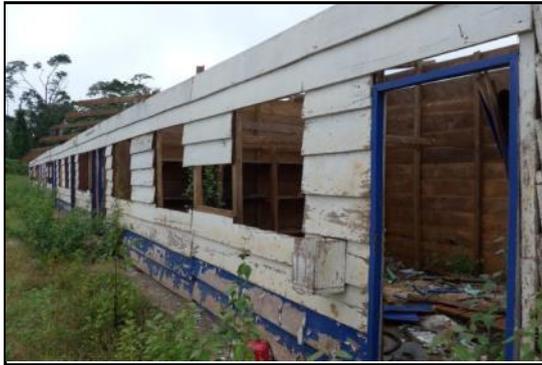
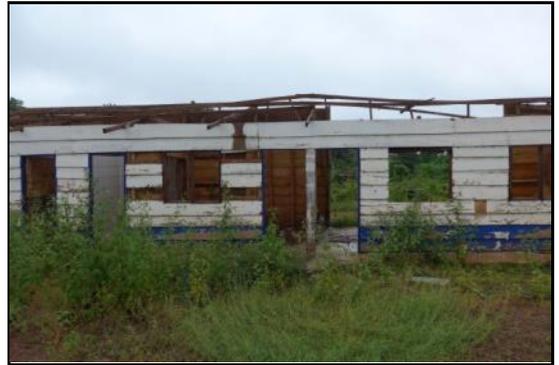
LES BARAQUEMENTS DE CHANTIER DU CAMP MOA2 NE SONT TOUJOURS PAS DEMONTES ET EVACUES

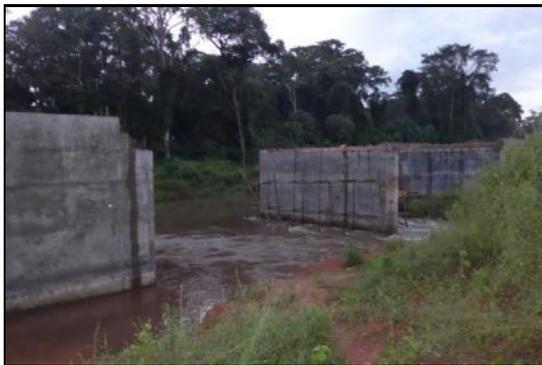
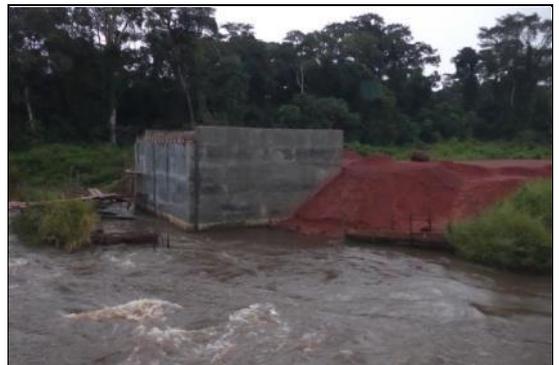
LE CHANTIER DU PONT SUR LA SESSE QUI PROGRESSE TRES LENTEMENT

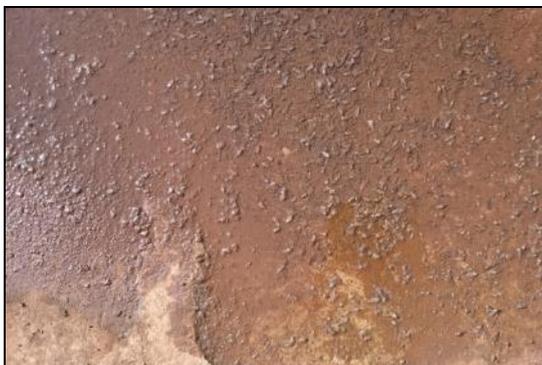
PROLIFERATION D'INSECTES AERIENS A PROXIMITE DU BARRAGE
