**PROJET HYDROELECTRIQUE DE LOM PANGAR**

**AUDIT TECHNIQUE ENVIRONNEMENTAL ET SOCIAL  
INDEPENDANT (ATESI)**

**RAPPORT D'AUDIT No. 11**

JUIN 2017

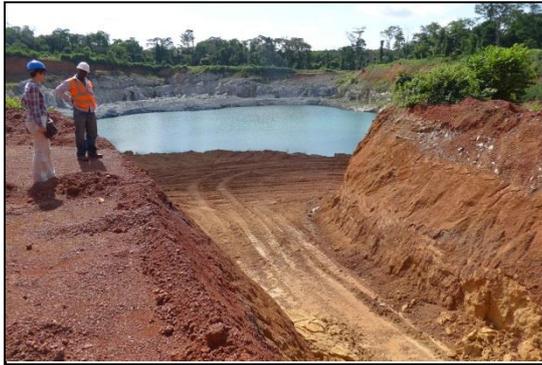
TRANCHEE DANS LA DIGUE DE LA CARRIERE PERMETTANT LA COMMUNICATION AVEC LES EAUX DE LA RETENUE

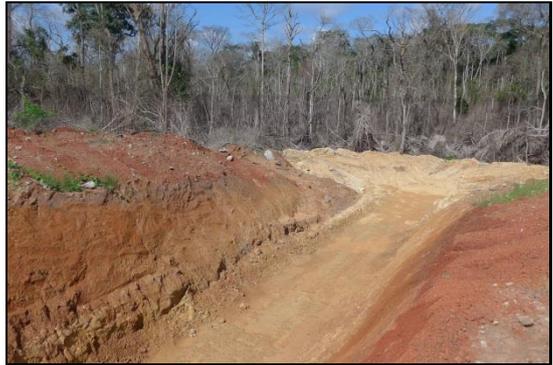
IDEM. VUE TRANCHEE EN DIRECTION DE LA RETENUE

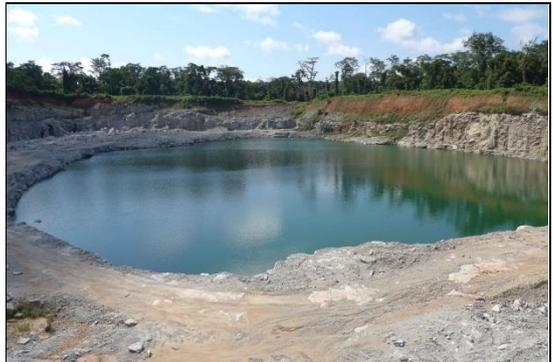
VUE DE LA CARRIERE EN JUIN 2017

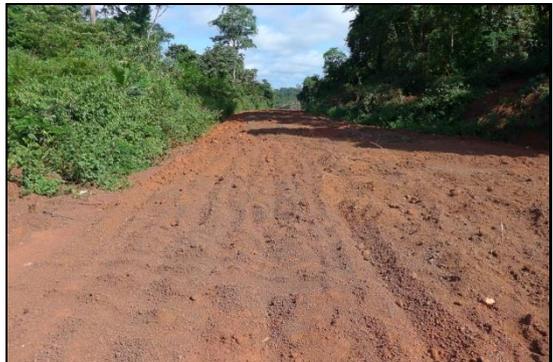
LA ROUTE D'ACCES A LA CARRIERE SCARIFIEE ET RECOUVERTE DE TERRE VEGETALE

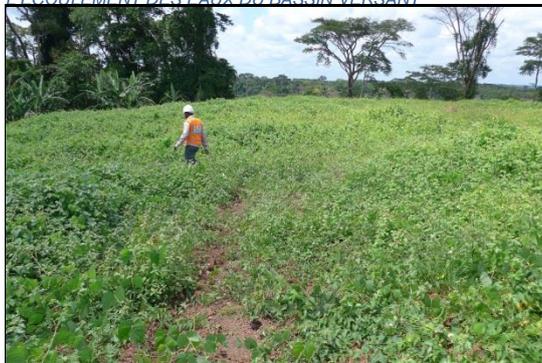
ANCIEN SITE DE LA BASE VIE CONCASSEUR, TOTALEMENT REHABILITE

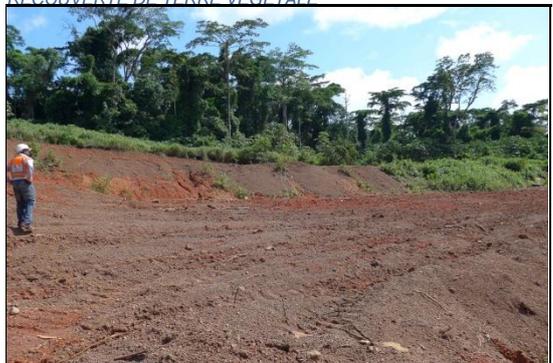
SITE DU GARAGE CONCASSEUR, REHABILITE, AVEC TERRE VEGETALE EPANDUE

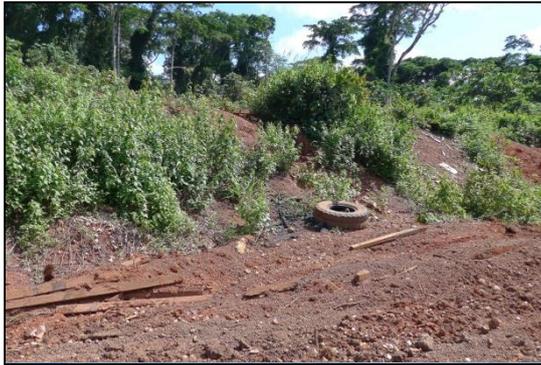
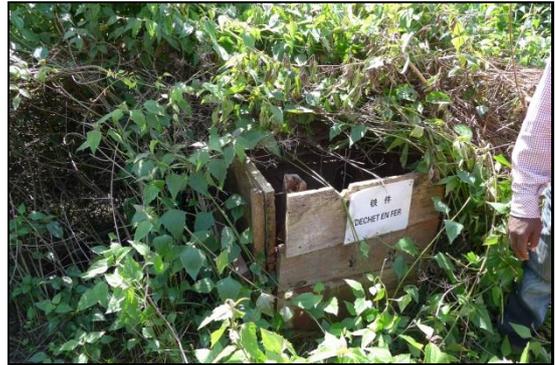
QUELQUES PETITS DECHETS RESIDUELS SUR SITE GARAGE  
CONCASSEUR,, A EVACUER

IDEM

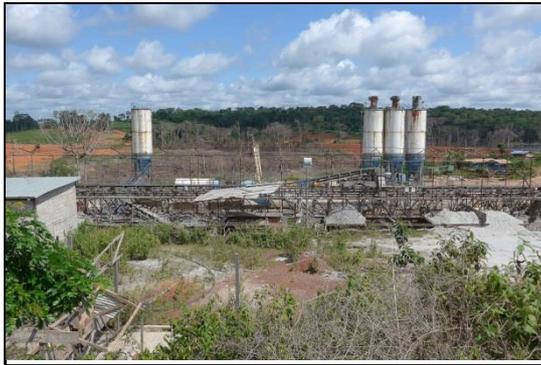
SITE CONCASSEUR ET CENTRALES BETON EN COURS DE  
DEMOLISATION

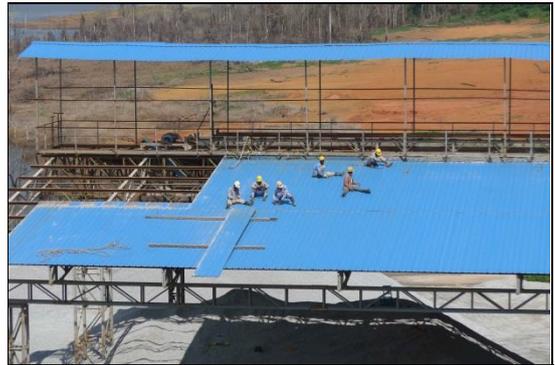
LA SECURITE RESTE UNE PREOCCUPATION LORS DE CES  
TRAVAUX DE DEMOLISATION, TOUJOURS A RISQUE

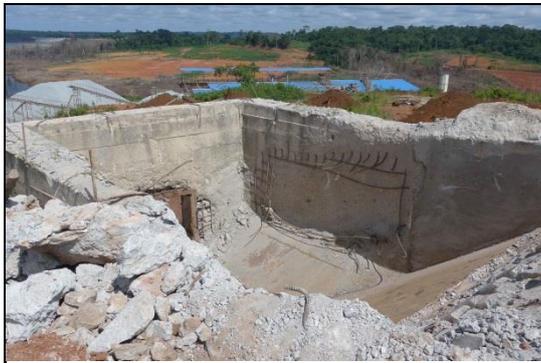
CERTAINS OUVRAGES (ICI LA FOSSE DE DEPOT  
D'ENROCHEMENTS) PEUVENT ETRE RECOUVERTE DE TERRE

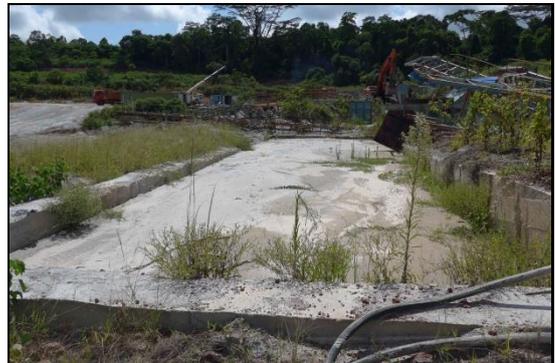
IDEM POUR CETTE DALLE BETON NON CONTAMINEE. LA  
DEMOLITION N'EST PAS UNE OBLIGATION

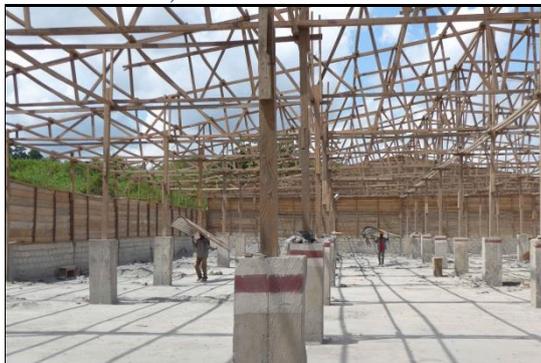
LE BATIMENT DE STOCKAGE CIMENT EN COURS DE  
DEMOLITION

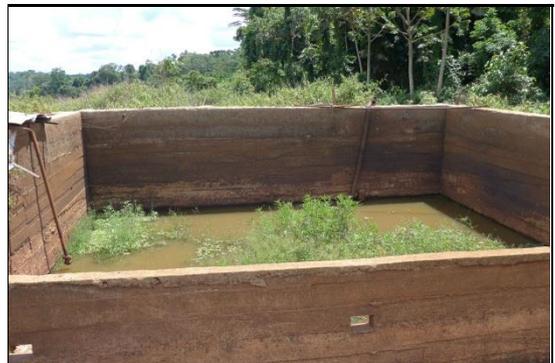
BASSIN POUVANT SERVIR POUR LE STOCKAGE DES CENDRES  
VOLANTES NON REUTILISABLES.

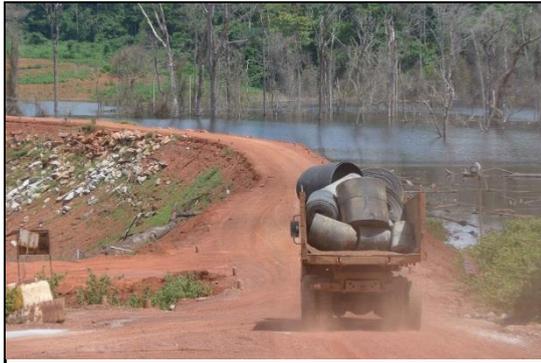
EVACUATION DES MATERIELS (ICI, BANDES DE ROULEMENT DES CONCASSEURS)

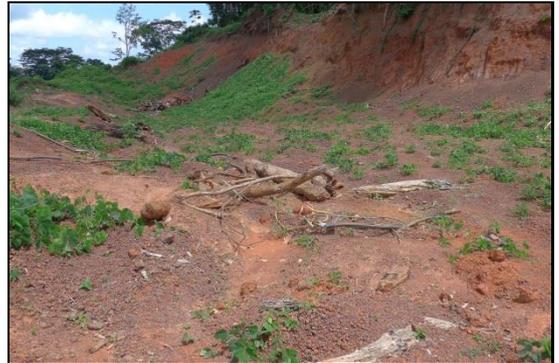
ENCORE QUELQUES DECHETS DE CABLES ELECTRIQUES SUR LA ZONE D'EMPRUNT PRES DE LA CARRIERE

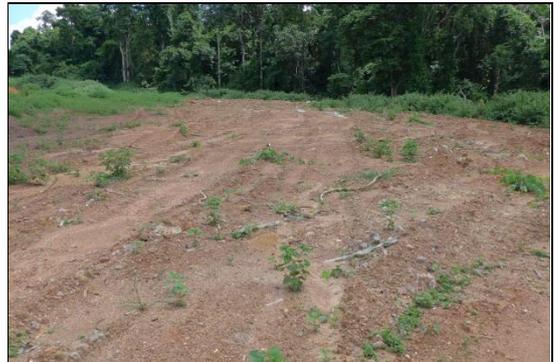
....A L'EXCEPTION DE LA ZONE LA PLUS BASSE, MAL REVEGETALISEE

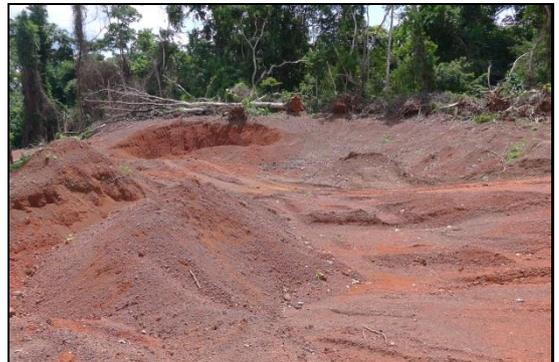
PETIT SITE D'EMPRUNT LE LONG DE LA ROUTE SICIM A REHABILITER

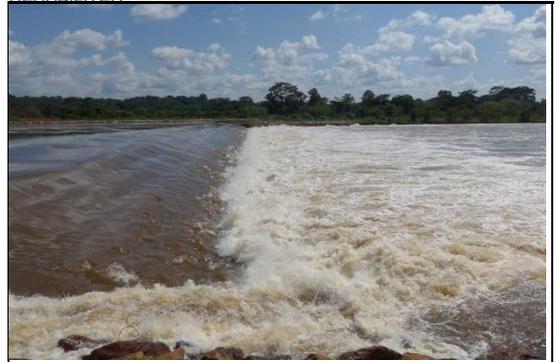
LE SEUIL DE REOXYGENATION, AVEC UN DEBIT DE PLUS DE 600M<sup>3</sup>/S

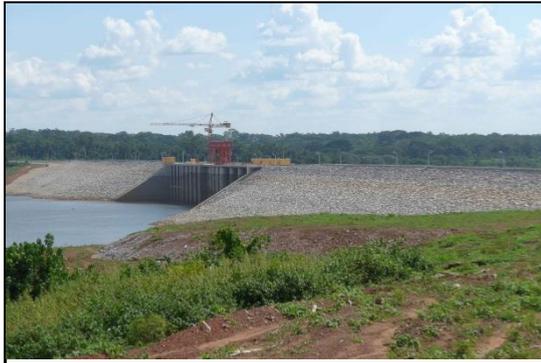
LA ZONE D'EMPRUNT BARRAGE RD EST EN VOIE DE REVEGETALISATION

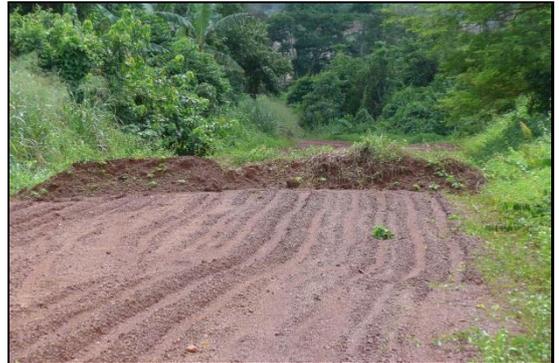
LA ROUTE D'ACCES A LA ZONE D'EMPRUNT DERRIERE POSTE FORESTIER A ETE SCARIFIEE ET BARREE D'UN MERLON

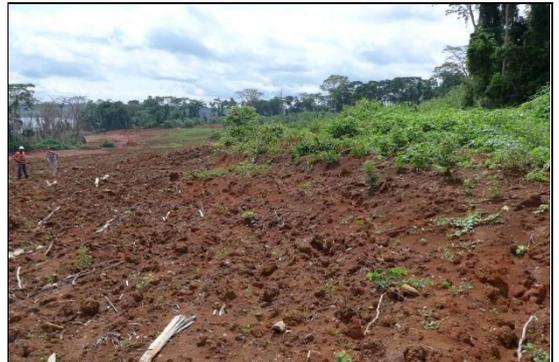
LA ZONE D'EMPRUNT PROCHE ANCIEN LOM PANGAR EST EN COURS DE REVEGETATION.

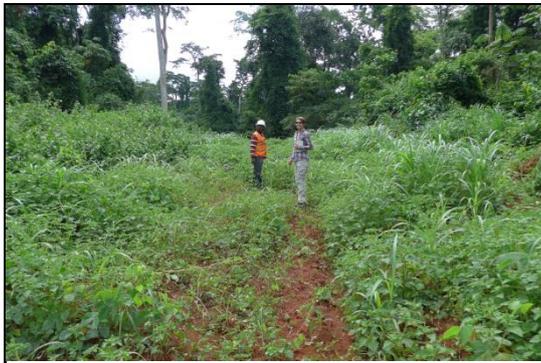
ET SA ROUTE D'ACCES COMPLETEMENT REHABILITEE

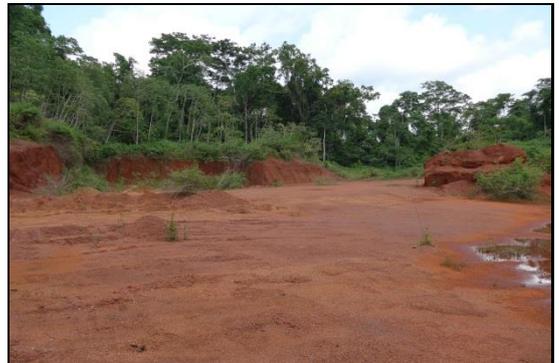
PETIT SITE D'EMPRUNT VERS POSTE FORESTIER NON ENCORE REHABILITE...

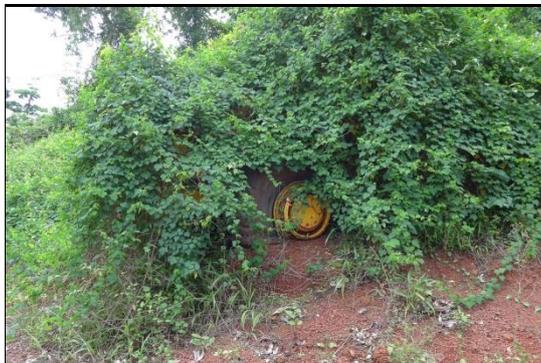
OU SE DISSIMULE UN ENGIN ABANDONNE LORS DE LA CONSTRUCTION DE LA ROUTE D'ACCES A LP

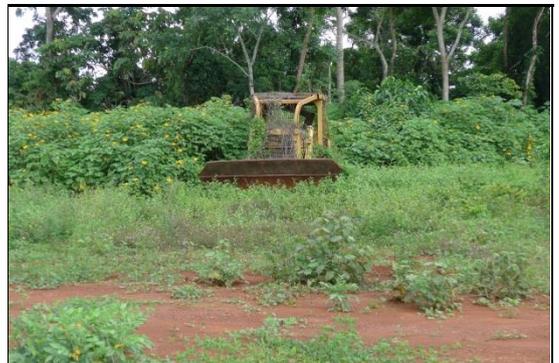
ENGIN ABANDONNE PAR L'ENTREPRISE DEBOISEMENT, AU BORD DE LA ROUTE

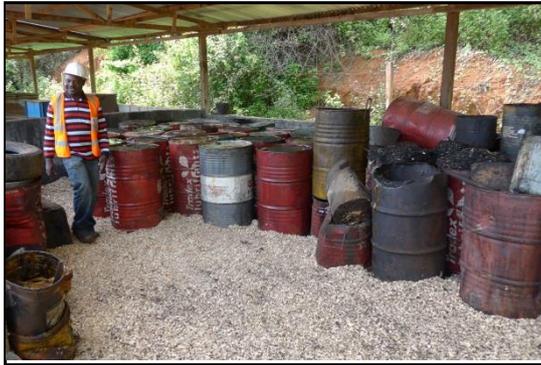
SITE DECHETS TOUJOURS CORRECTEMENT MAINTENU.

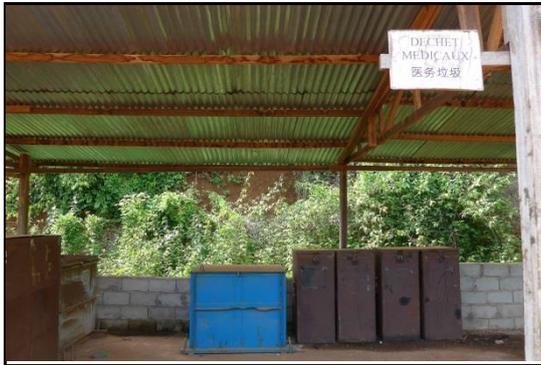
LE STOCKAGE DECHETS MEDICAUX. TRANSFERER LES STOCKAGES METALLIQUES SECURISES A CAMC

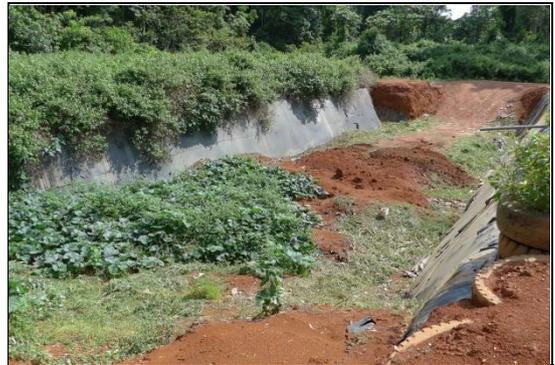
LA CELLULE DECHETS DOMESTIQUE N'EST PAS BIEN ORGANISEE ET REÇOIT TOUJOURS TROP DE TERRE

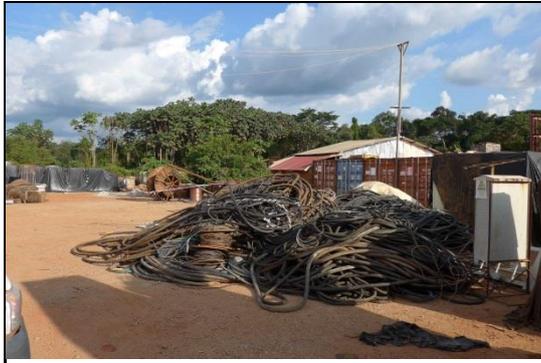
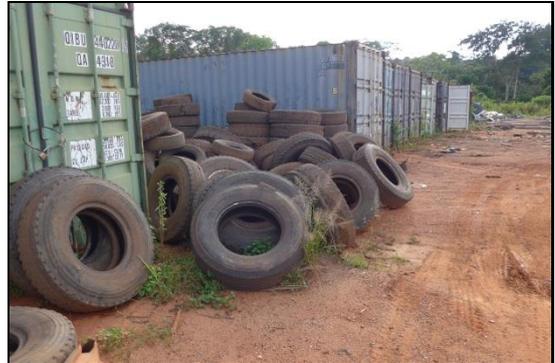
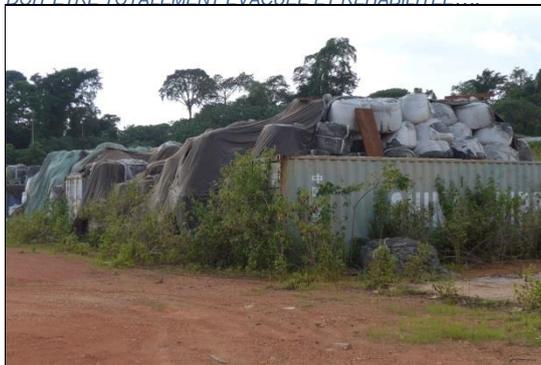
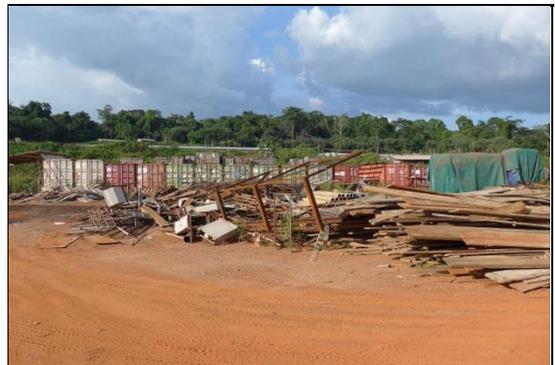
LA ZONE DE STOCKAGE DE MATERIELS SOUS LES BUREAUX DOIT ETRE TOTALEMENT EVACUEE ET REHABILITEE.

AVEC DES VOLUMES CONSIDERABLES A TRANSPORTER

IDEM

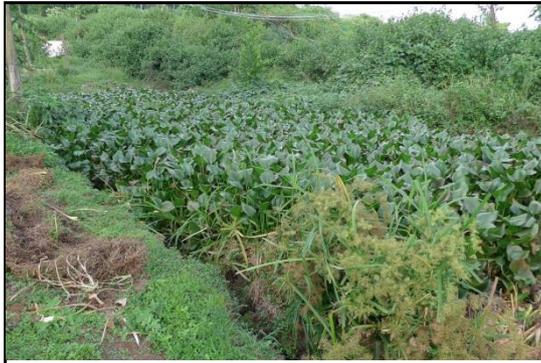
ZONE TRAITEMENT DES EAUX USEES CUISINES BVC EN MAUVAIS ETAT, NON ENTRETEENUE

N°	ACTIVITES RECOMMANDEES DESCRIPTIF	NIVEAU	RESPON SABILITE	DELAI DE CORRECTION		
				1 MOIS	3 MOIS	6 MOIS
<b>COMPOSANTE 1</b>						
1.1	Nettoyage et entretien zone traitement eaux BVC	NC1	CWE	X		
1.2	Renforcement du suivi ESHS du chantier Sesse	NC1	MOA STS	X		
1.3	Remise en état de tous les sites pour réception finale	-	CWE			X
<b>COMPOSANTE 2</b>						
2.1	Surveillance de la retenue actuellement inexistante	NC2	EDC, sécurité	X		
2.2	Réseau de stations météorologiques	NC2	EDC		X	
2.3	Réseau de stations hydrologiques	NC2	EDC		X	
2.4	Etude des impacts aval non engagée	NC3	EDC - bailleurs	X		
2.5	Pas de suivi régulier de la qualité de l'eau	NC2	EDC		X	
2.6	Sauvetage de la faune : rapport non disponible	NC1	EDC		X	
2.7	Délimitation du réservoir non réalisée : matérialiser zones	NC2	EDC		X

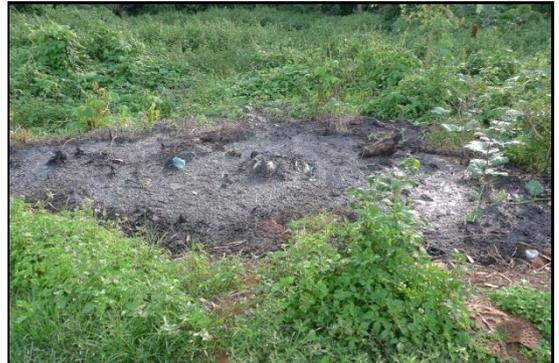
DEPOT DE GRAISSES DIRECTEMENT SUR LE SOL

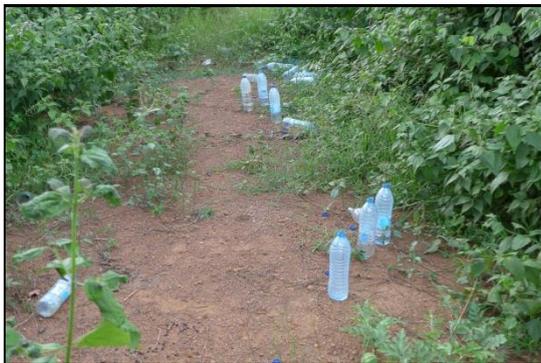
NOMBREUX DECHETS PLASTIQUES

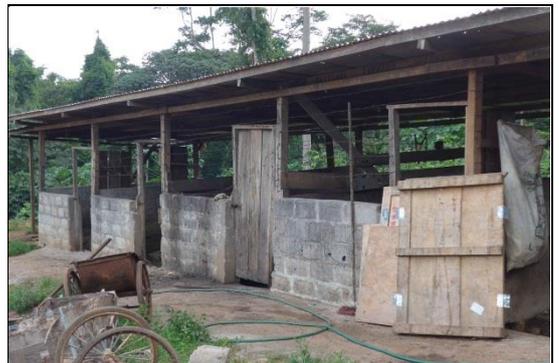
BATIMENT PORCHERIE QUI DOIT ETRE DEMOLI AVANT TRANSFERT A CAMC

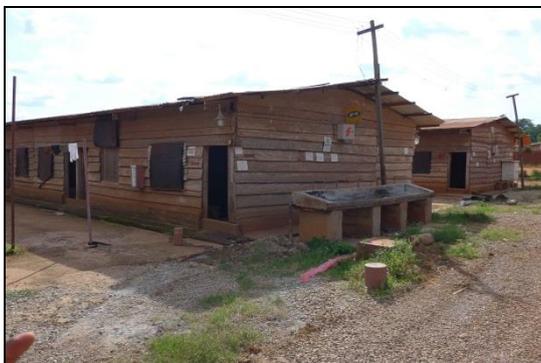
DEUX DES 4 BATIMENTS BVO QUI DOIVENT ETRE DEMOLIS.

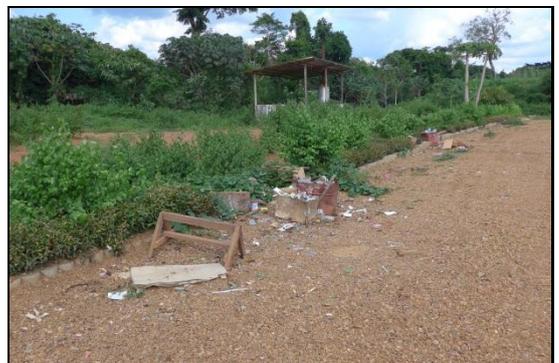
PRESENCE INHABITUELLE DE DECHETS DOMESTIQUES DANS LA BVO

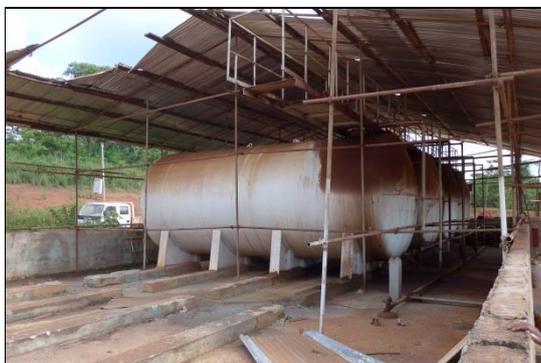
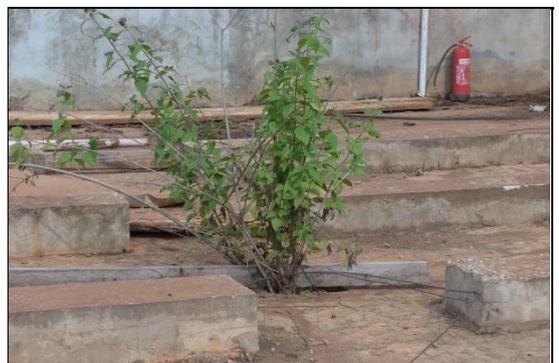
2 CITERNES SUR 4 DOIVENT ETRE ENLEVEES AVANT TRANSFERT A CAMC. REPARATIONS REQUISES : TOIT ET....

....DALLE ENDOMMAGEE EN PLUSIEURS ENDROITS ET QUI N'EST PLUS ETANCHE

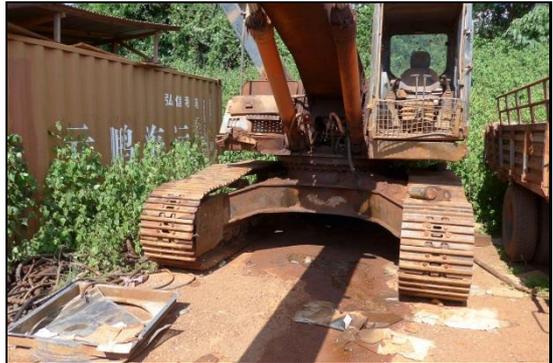
LE NETTOYAGE DU GARAGE CENTRAL AVANT TRANSFERT VA  
GENERER DES MATERIAUX CONTAMINES : SCIURES, SABLE...

...ET SOLS, QU'IL CONVIENDRA DE GERER SUR LE SITE  
DECHET OU D'EVACUER PAR ENTREPRISE CERTIFIEE

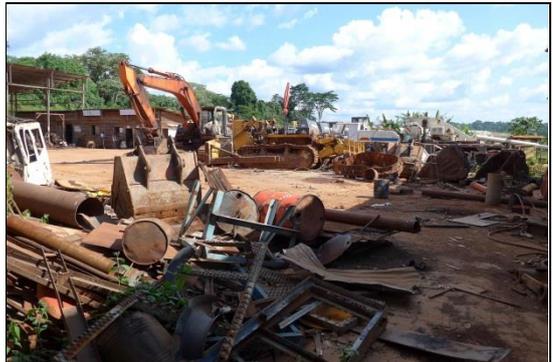
DE GROSSES QUANTITES D'EQUIPEMENTS SONT A  
EVACUER : ENGIN, FERRAILLE,

IDEM

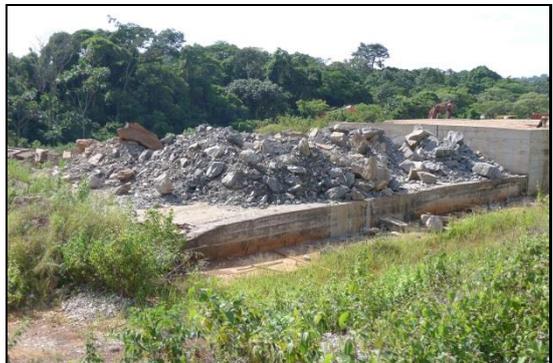
LES BETONS CONTAMINES ONT COMMENCE A ETRE DEPOSES  
SUR LA PLANCHE D'ESSAI BCR
