## PROJET HYDROELECTRIQUE DE LOM PANGAR

### AUDIT TECHNIQUE ENVIRONNEMENTAL ET SOCIAL INDEPENDANT (ATESI)

## RAPPORT D'AUDIT No. 9

JUIN 2016

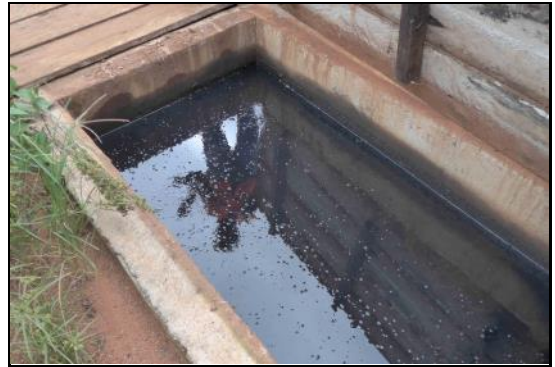
IDEM : DESHUIEUR DEVANT ETRE NETTOYE

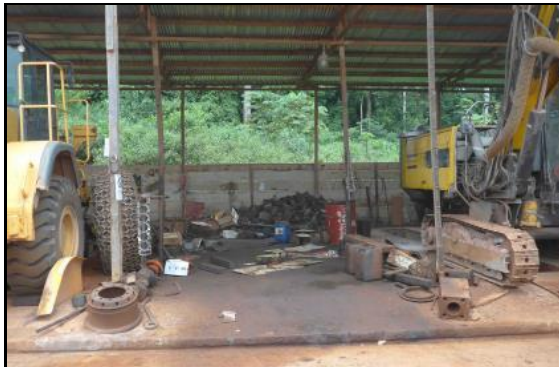
GARAGE CONCASSEUR DEVANT ETRE DEMOBILISE PROCHAINEMENT

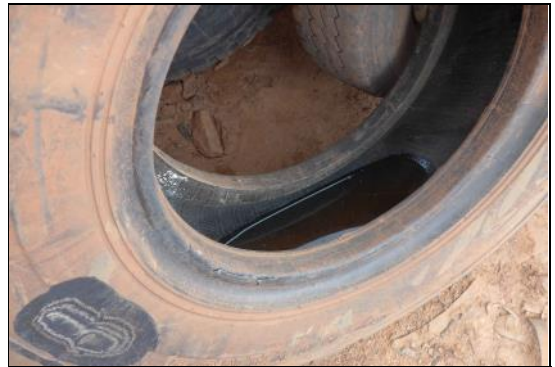
PNEUS STOCKES EN EXTERIEUR, FOYERS DE DEVELOPPEMENT LARVAIRE DE MOUSTIQUES

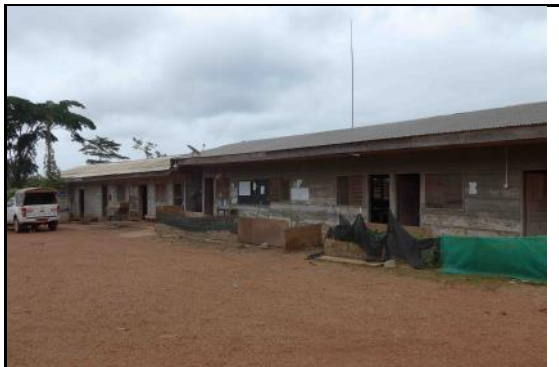
BASE VIE CONCASSEUR DEVANT ETRE DEMOBILISEE...

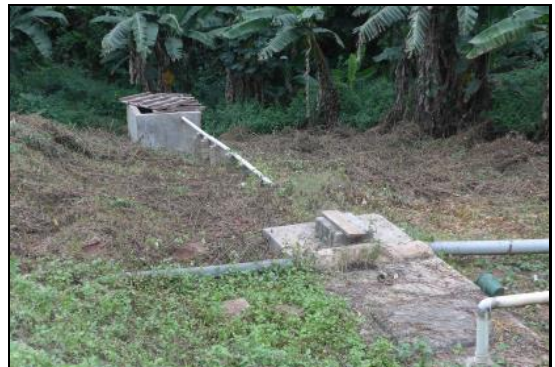
ET SON SYSTEME DE TRAITEMENT DONT LES BOUES DEVONT ETRE STABILISEES AVANT DEMOLITION

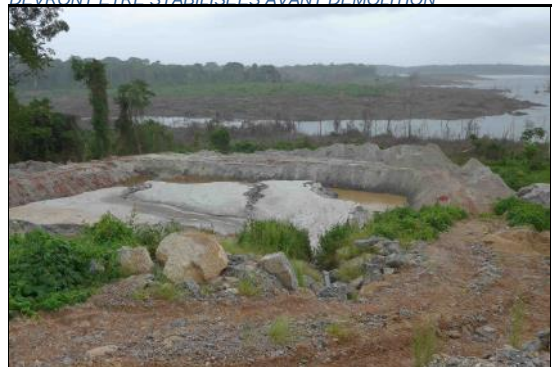
| THEME | REFERENCES | OBLIGATIONS | STATUT AUDITS PRECEDENTS (5 A 7) | RESPONSABILITE | ÉVALUATION ET COMMENTAIRES | NIVEAU DE CONFORMITE |
|---|---|---|---|---|---|---|
| Érosion et Sédimentation | PGESE [4.6] PTS 1 | Définition des caractéristiques techniques des bassins de sédimentation : conception, règles d'entretien et critère de performance (abattement de la charge sédimentaire > 80 %)<br>Définition d'autres moyens de contrôle tels que barrières antiérosives | <b>C à suivre, NC1, C à suivre,</b> | CWE | Le grand bassin de sédimentation qui collectait efficacement les sédiments issus du lavage des matériaux au niveau des concasseurs 200 et 300 t/h a été submergé par le réservoir depuis le début du mois d'Octobre. CWE a mis en place un nouveau bassin (n°6) s'ajoutant au bassin n°5 existant pour collecter les eaux de lavage des deux concasseurs. Ces deux bassins sont de trop faible taille pour collecter l'ensemble de l'importante charge sédimentaire produite quotidiennement (150 tonnes). Depuis cette période, les eaux de lavage des deux concasseurs se déversent en grande partie dans l'ancien bassin ennoyé directement relié au réservoir. Lors de la visite ATESI, les 2 bassins sont pleins et demandent un curage immédiat. Les dépôts de sédiments issus des curages précédents sont disposés autour des 2 bassins, et progressivement entraînés par le ruissellement pluvial vers le réservoir. Cette observation avait déjà été faite lors de l'audit 8.<br><b>Commentaires :</b><br><i>La production de granulats est actuellement limitée mais devrait reprendre afin de satisfaire les besoins nécessaires à la construction de l'usine (environ 30,000 m3). Cette production peut être assurée par CWE en l'espace de moins d'un mois et stockée près du barrage pour la construction de l'usine. Mais il semblerait que le site pourrait être transféré à CAMC qui en assurera alors l'exploitation pour des volumes identiques.</i><br><i>L'ATESI réitère donc ses recommandations de l'audit précédent à savoir (i) de veiller au curage régulier des bassins 5 et 6 et (ii) de transporter les produits de curage sur un site de dépôt et non de les déposer autour des bassins ou ils seront progressivement érodés par la pluie et transportés vers la retenue. Ces obligations s'appliqueront à tout opérateur du site dans les prochains mois, que ce soit CWE ou CAMC.</i><br><i>Si le site est transféré à CAMC, il conviendra que CWE en assure le nettoyage complet avant transfert dont en particulier le curage complet des bassins et l'enlèvement de tous les dépôts de sédiments actuellement observés sur site.</i><br><i>L'ATESI rouvre la NC1 fermée en Février 2016 en raison de l'entretien insuffisant des bassins 5 et 6.</i> | <b>NC1</b> |

SITE CONCASSEUR : BASSIN 6 REMPLI DE SEDIMENTS ET DEPOT DES SEDIMENTS CURES AUTOUR DU BASSIN

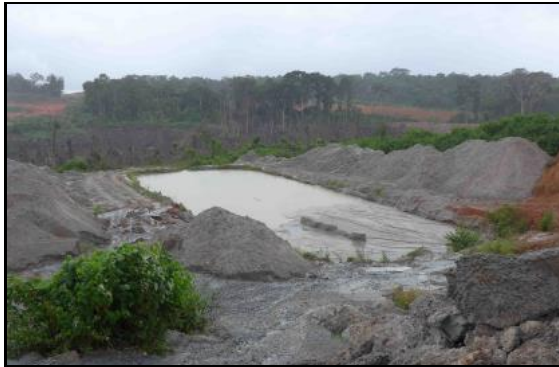
SITE CONCASSEUR : BASSIN 5 REMPLI DE SEDIMENTS ET DEPOT DES SEDIMENTS CURES AUTOUR DU BASSIN

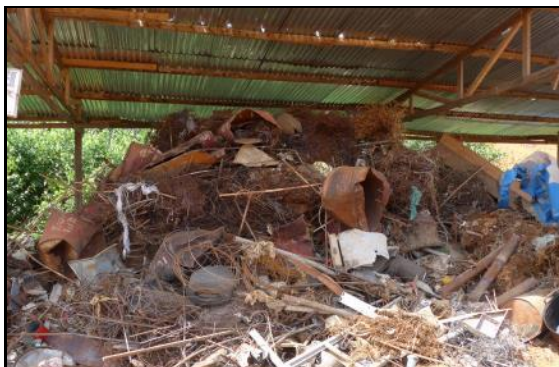
FERRAILLE DITE LEGERE, TROUVANT DIFFICILEMENT PRENEUR. ELLE DOIT ETRE COMPACTEE AU PREALABLE

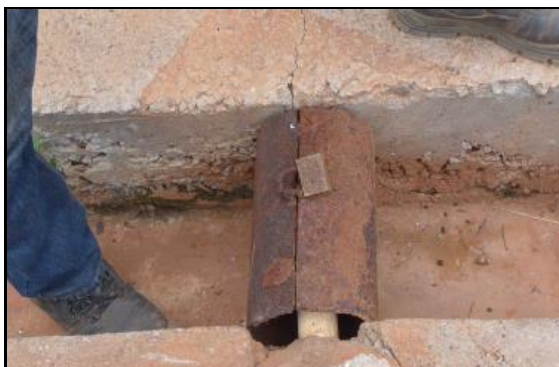
VANNE DE DRAINAGE DU STOCKAGE CARBURANT PRINCIPALE EN POSITION OUVERTE DANS SA PROTECTION ROUILLEE. A CHANGER

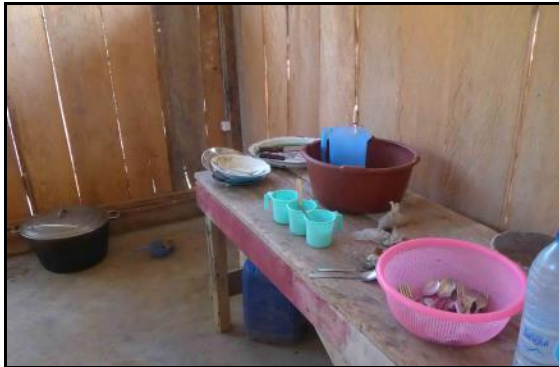
CHANTIER SESSE : LA CUISINE NE SEMBLE PAS SERVIR 30 OUVRIERS QUOTIDIENNEMENT...

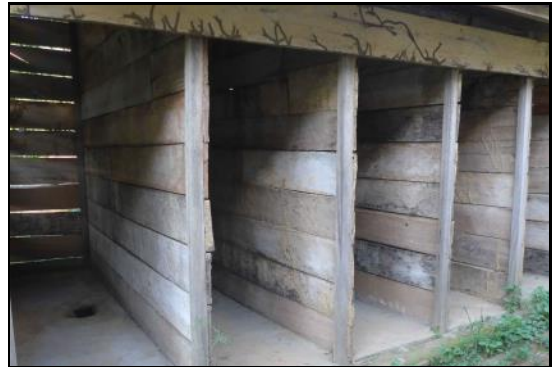
...TOUT COMME LES TOILETTES (SANS FERMETURE)

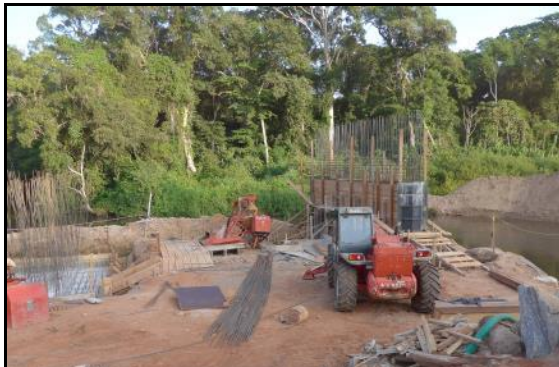
CHANTIER EN BORD DE SESSE NON CLOTURE

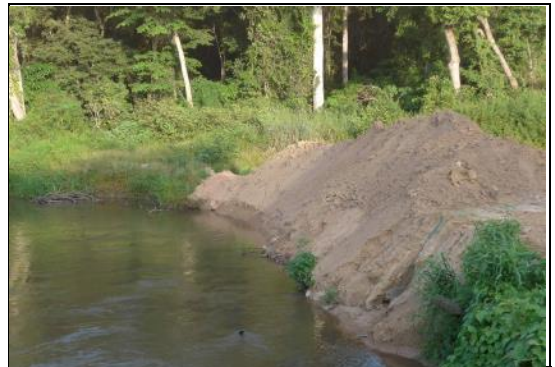
ET DEPOTS EVIDENTS DE PRODUITS DE TERRASSEMENT DANS LA RIVIERE

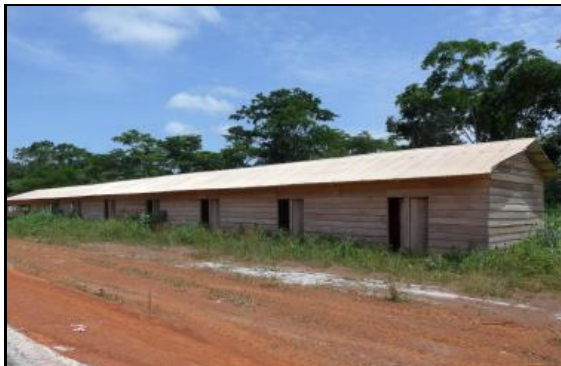
DORTOIR DU CAMP LAND SERVICES QUI RESTE A DEMOBILISER ...

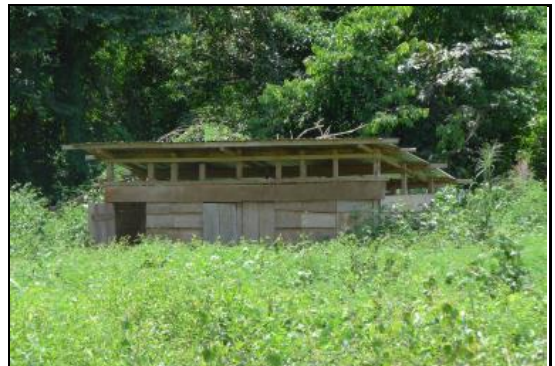
...AINSI QU'UN BATIMENT TOILETTES (A STABILISER AU PREALABLE)...

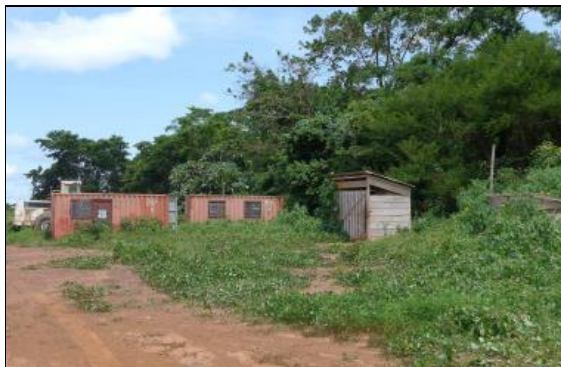
...ET DES CONTENEURS A EVACUER...

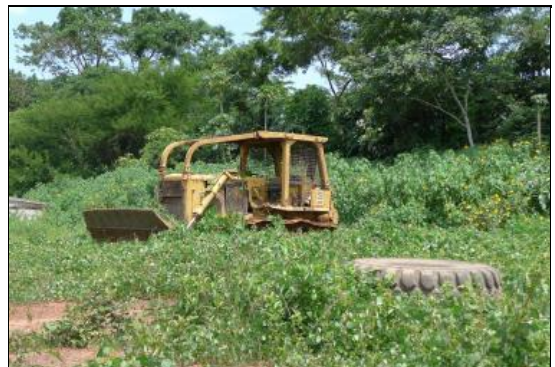
..AINSI QUE DEUX ENGINS VETUSTES DE CE TYPE.

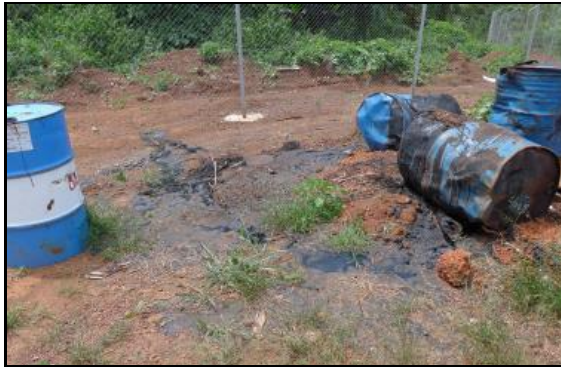
*CITE MOA2 TOUJOURS SALE AVEC ECOULEMENT DE BITUME AU SOL,...*

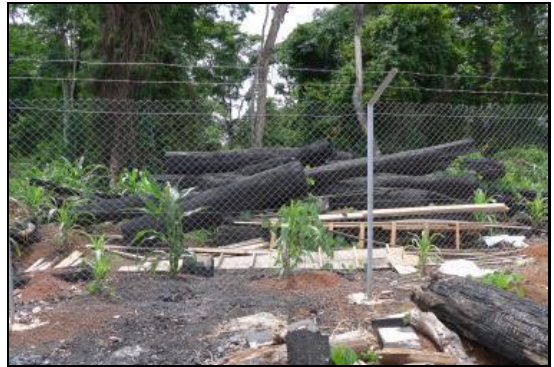
*...DES DECHETS VEGETAUX NON EVACUES DES DEUX COTES DE LA CLOTURE*

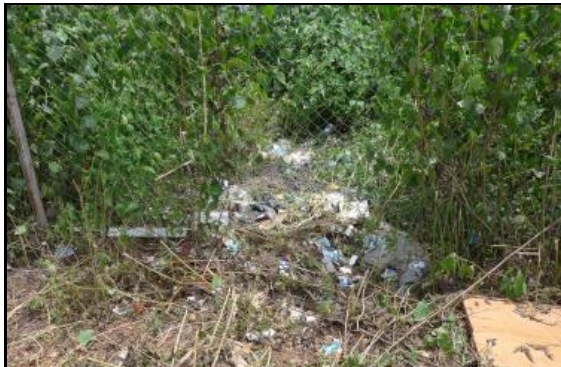
*DE NOMBREUX DECHETS DIVERS EGALEMENT DES DEUX COTES DE LA CLOTURE ...*

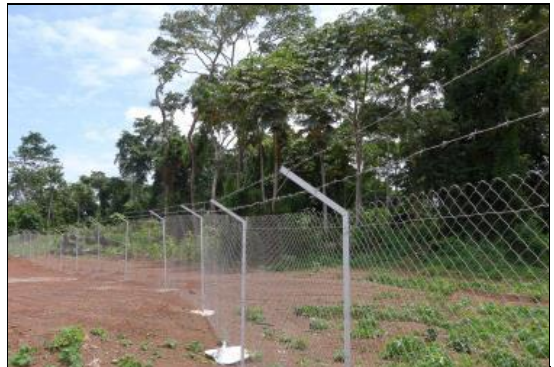
*...QUI, SEMBLE-T-IL A ETE INSTALLEE A L'ENVERS (LE RETOUR ANTI-PENETRATION DEVRAIT ETRE DIRIGE VERS L'EXTERIEUR)*

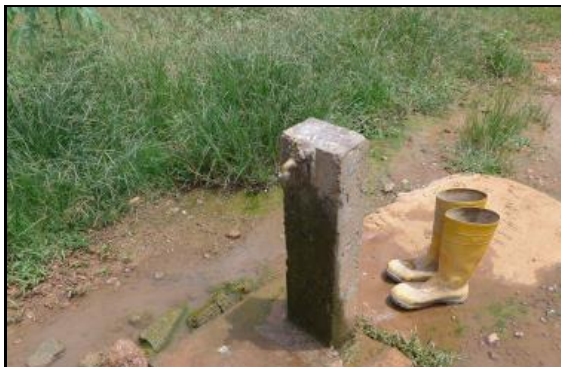
*IL N'Y A TOUJOURS QU'UN SEUL ROBINET POUR L'ENSEMBLE DES OUVRIERS*

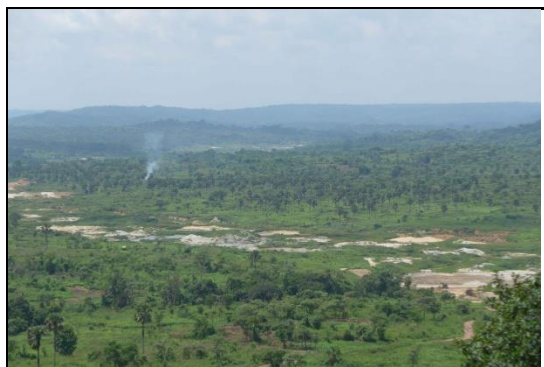
*IMPACT DE L'ORPAILLAGE SUR LE LOM AMONT*
