# **Projet Hydroélectrique de Lom Pangar**

**Visite des Sites No. 6 : Novembre 2015**

2015-12-03

**PANEL D'EXPERTS ENVIRONMENTAL ET SOCIAL**

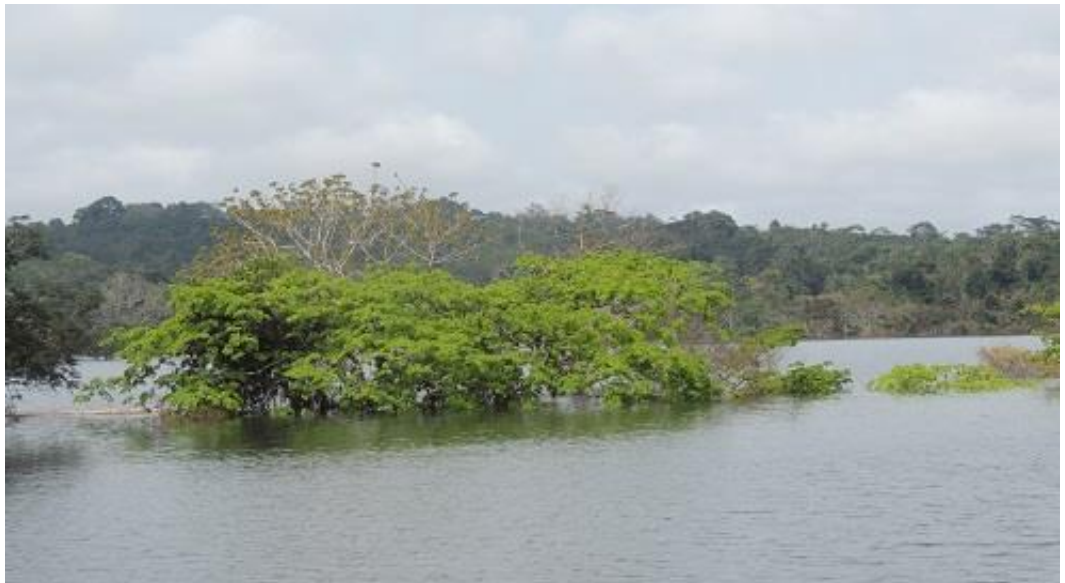
Figure 2-1: Mise en eau du réservoir : forêt galerie noyée le long du Lom

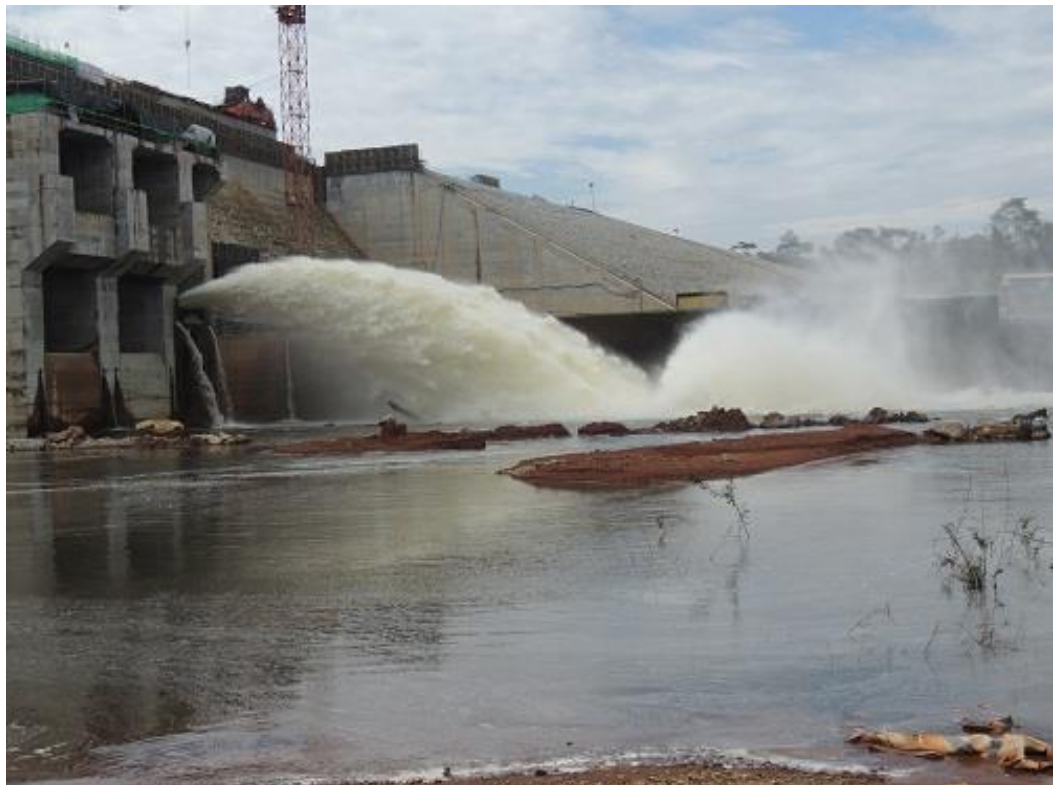
- une réoxygénation rapide en l'aval du barrage, suite de la restitution du débit écologique sous forme de « jet d'eau » (voir Figure 2-2) ;
- retour à des conditions anoxiques dans le Lom à quelques km en aval du barrage, dû à la charge élevée de matière organique dans l'eau, qui consomme rapidement tout l'oxygène.

Figure 2-2: Restitution du débit écologique: réoxygénation rapide

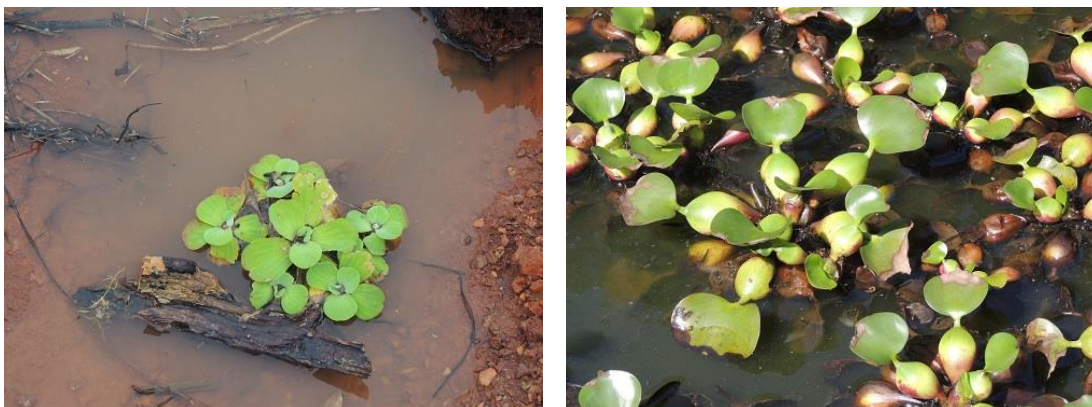
- Laitue d'eau (*Pistia stratiotes*) : observé dans le réservoir en proximité du barrage en quelques exemplaires.
- Jacinthe d'eau (*Eichhornia crassipes*) : recouvre les bassins aérobies des stations d'épuration des eaux du site de construction ; elle y aurait été introduite pour améliorer l'épuration de ces eaux.

**Figure 2-3: Plantes flottantes**

Laitue d'eau (*Pistia stratiotes*, gauche) et jacinthe d'eau (*Eichhornia crassipes*, droite)

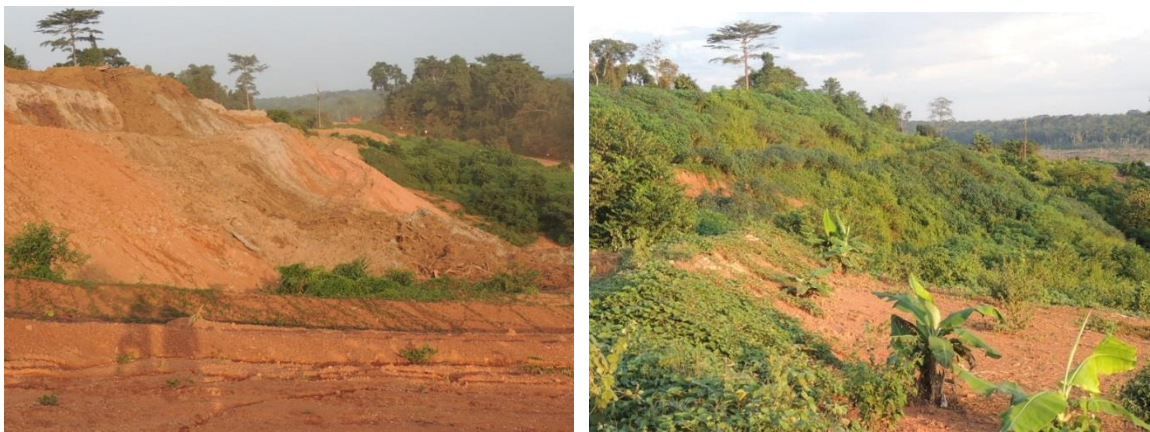
**Figure 3-1: Développement de la végétation**

Le même site en janvier et en novembre 2015

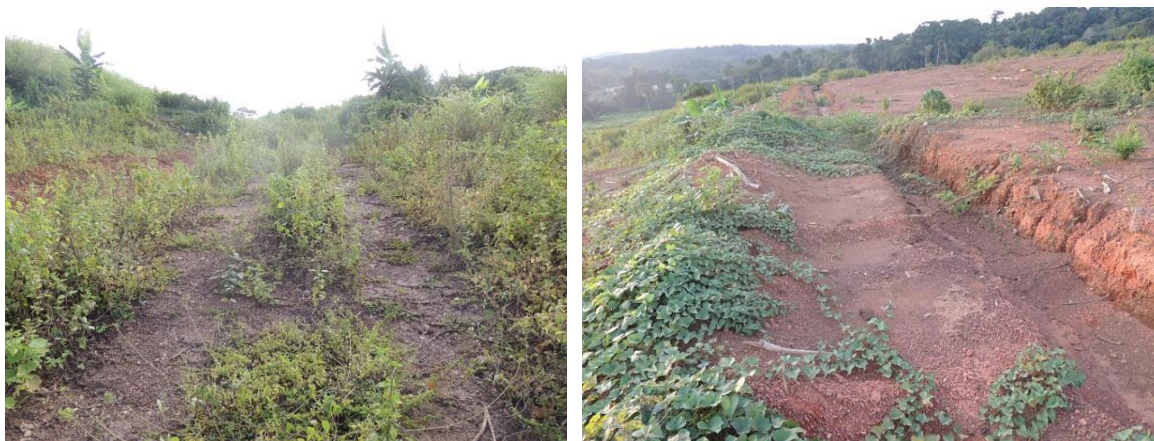
**Figure 3-2: Développement de la végétation**

La végétation a du mal à se développer sur des sols compactés et en absence de terre végétale.

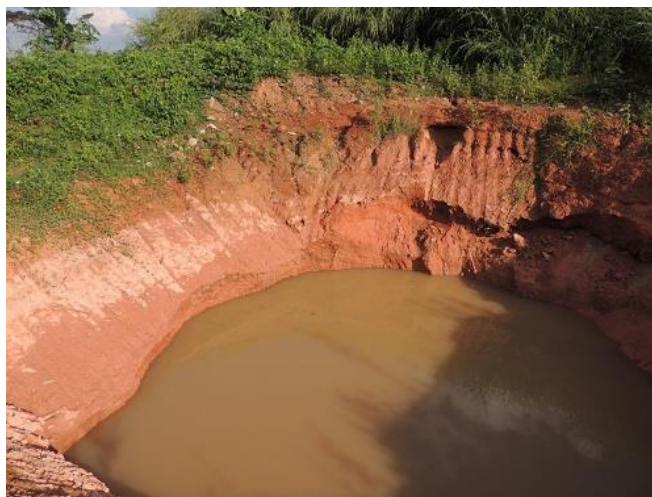
**Figure 3-3: Fossé avec pentes très raides, piège potentiellement mortel**

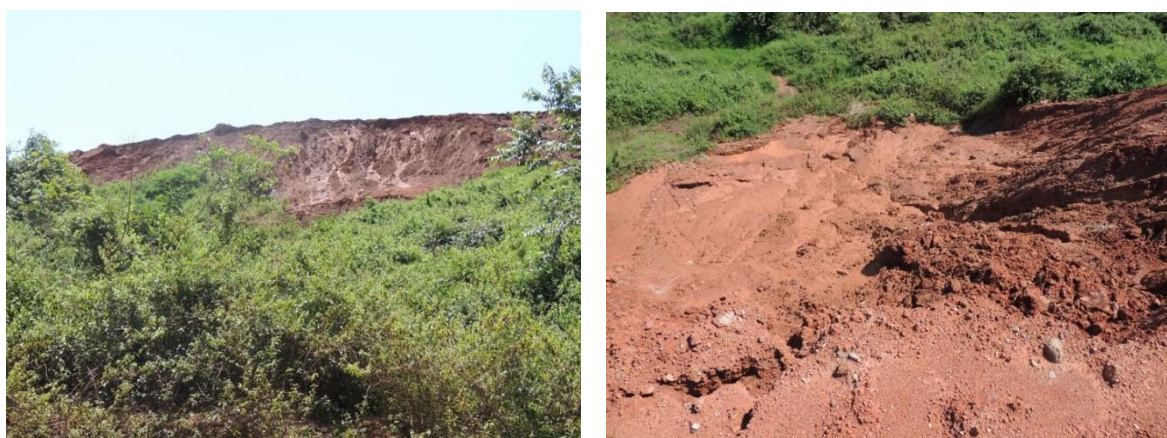
**Figure 3-4: Forte érosion en absence de végétation**

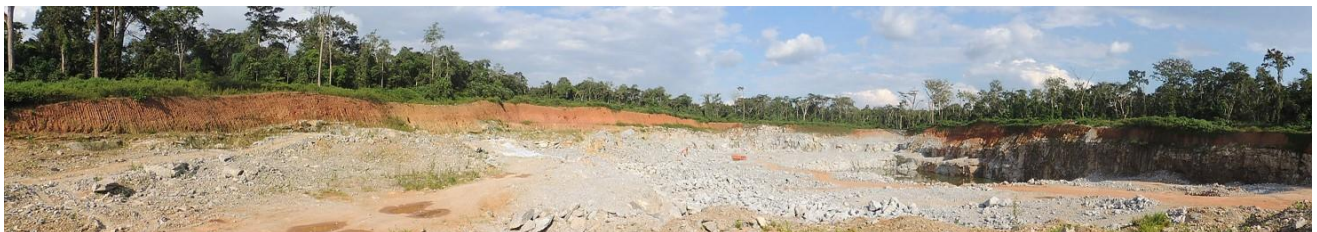
La réhabilitation de la carrière pose certains problèmes spécifiques, surtout à cause des faces de rocher qui ont été formés par l'exploitation.

**Figure 3-5: Vue panoramique de la carrière**

Il est recommandé de procéder de la manière suivante :

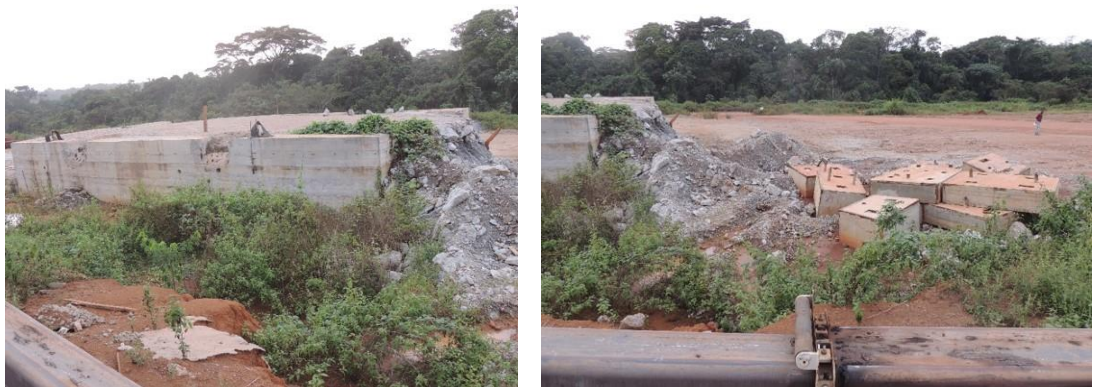
Figure 3-6: Résidus de béton

- Laisser ce bloc intact.
- Ramasser tous les autres résidus de béton et les déposer autour de ce bloc.
- Couvrir tous ces résidus de terre (plus terre végétale) et récultiver (ou laisser la végétation se développer).

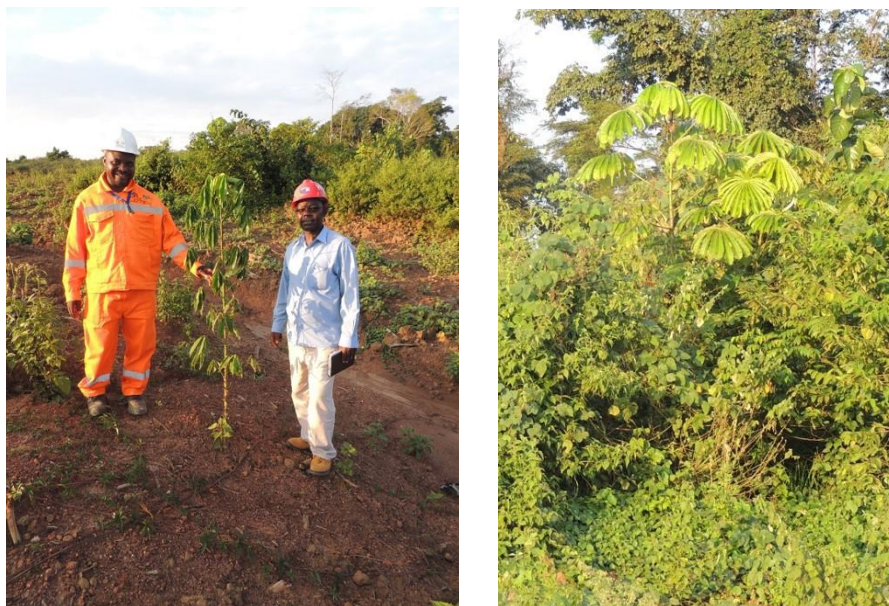
**Figure 3-7: De jeunes arbres poussent déjà sur les décharges**

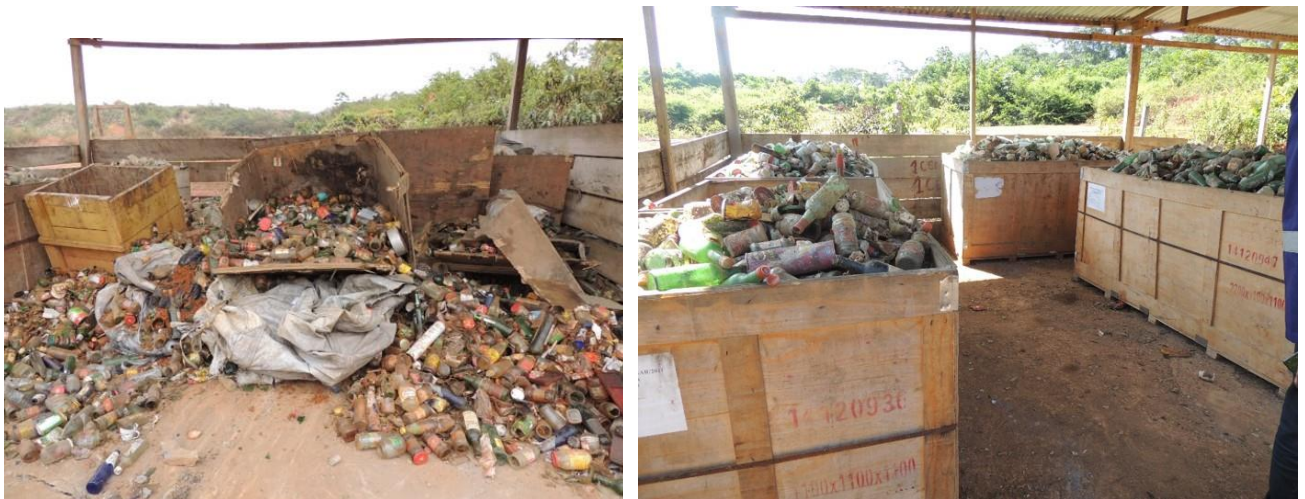
Figure 3-8: Déchets de verre en janvier (gauche) et novembre (droite) 2015

- Les points spécifiques mentionnés doivent être rectifiés.
- L'évacuation des différentes catégories de déchets doit être faite à temps.
- Plus important : tous les sites doivent être contrôlés régulièrement, pour pouvoir réagir rapidement à ce genre de développement. Importance donc du travail des inspecteurs !

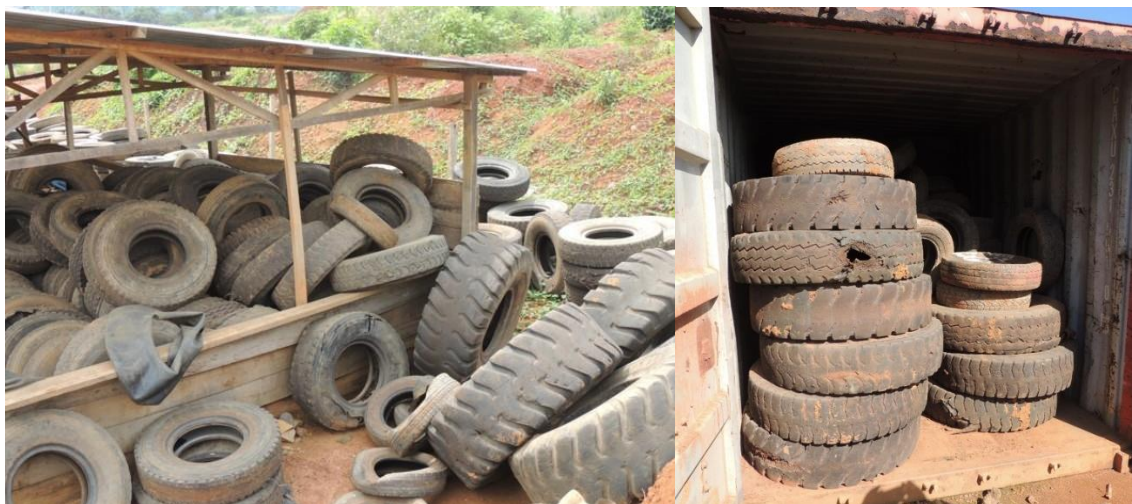
Figure 3-9: Dépôt de pneus usés, janvier (gauche) et novembre (droite) 2015

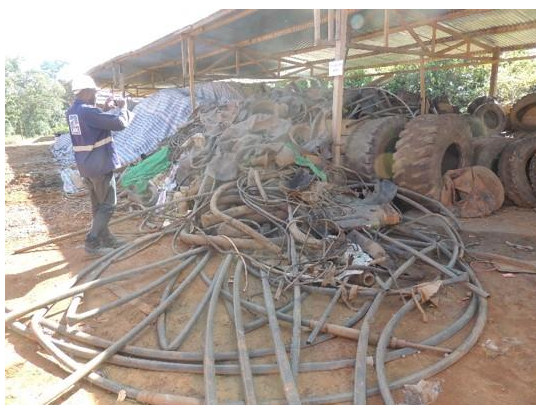
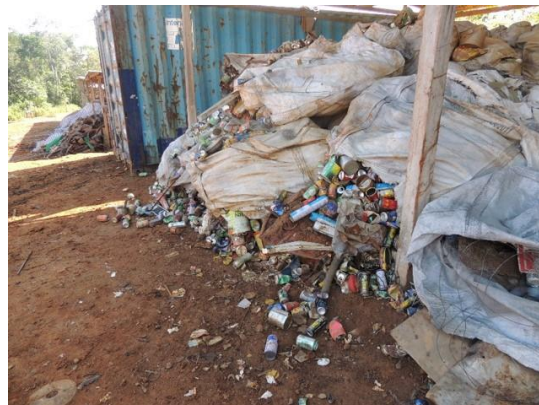
Figure 3-10: Les dépôts de déchets de plastique et de boîtes débordent

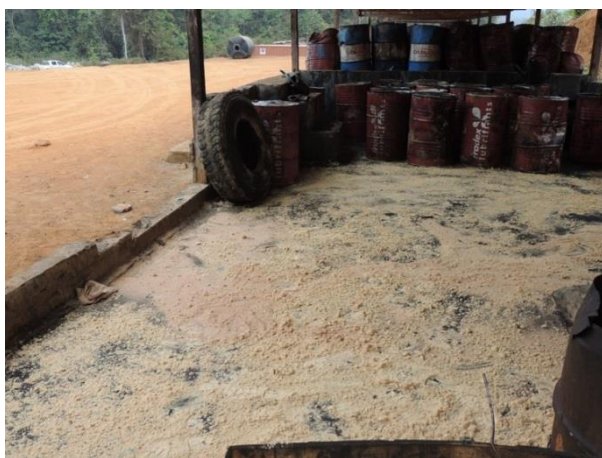
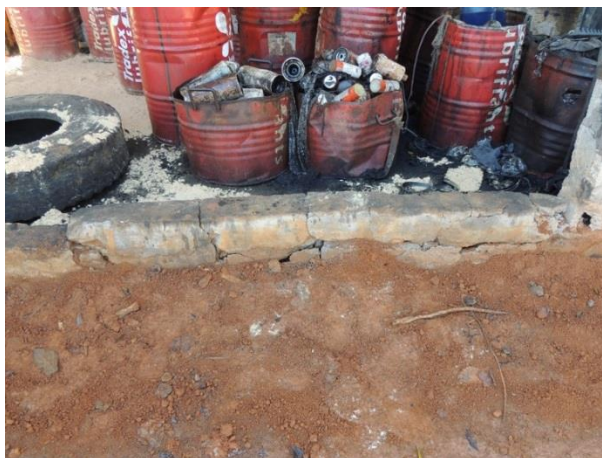
Figure 3-11: Dépôt d'huiles usées : seuil rempalcé et cassé de nouveau

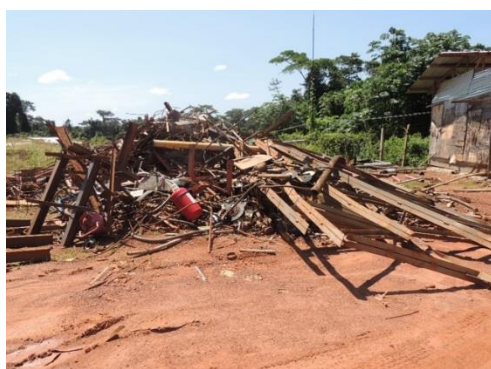
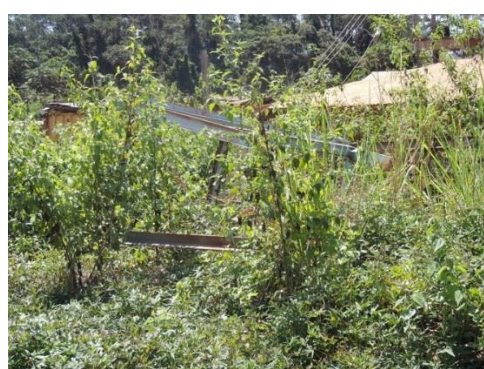
Figure 3-13: Déchets de métaux pas déposés selon les règles

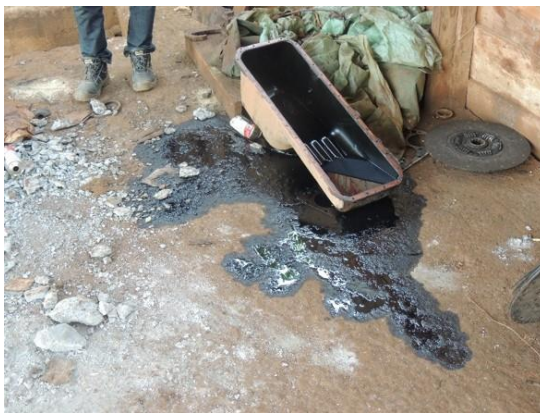
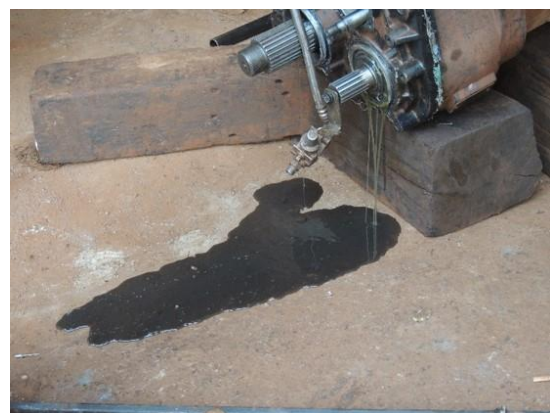
- Pendant la visite de courte durée de l'expert, à deux reprises des fuites d'huiles ont été observées. Les deux événements auraient pu être évités très facilement. Plus grave : dans les deux cas, il n'y avait aucune réaction du personnel.
- Le déshuileur du garage reçoit aussi les eaux de drainage de la place dédiée au lavage des camions. Cela mène à un remplissage rapide du déshuileur avec de la boue. Cette boue, qui est forcément contaminée avec de l'huile, est déposée directement derrière le déshuileur, les eaux de pluie lavent ces boues contaminées vers l'aval.

Figure 3-14: Fuites d'huile

- Corriger immédiatement les problèmes constatés (déposer les boues avec les autres sols contaminés).
- Sensibiliser les ouvriers aux problèmes, pour prévoir et prévenir des fuites d'huiles etc.
- Maintenir et, si nécessaire, intensifier le travail des inspecteurs.

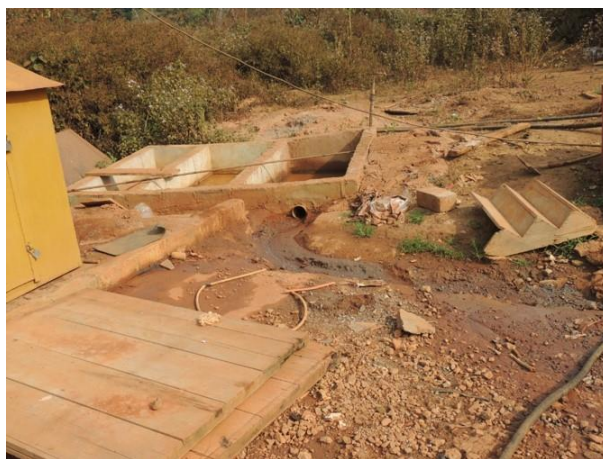
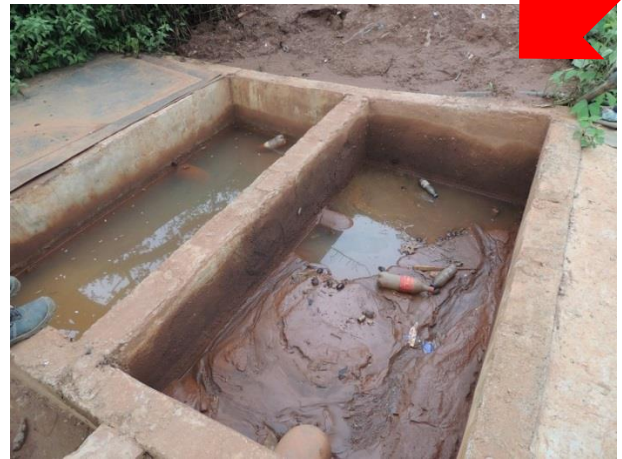
Figure 3-15: Boue contaminée déposée derrière le déshuileur

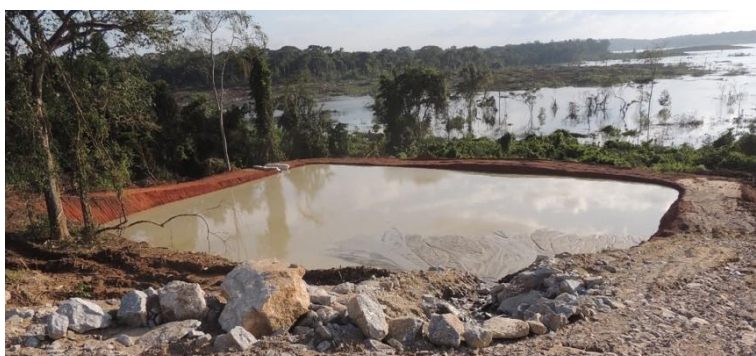
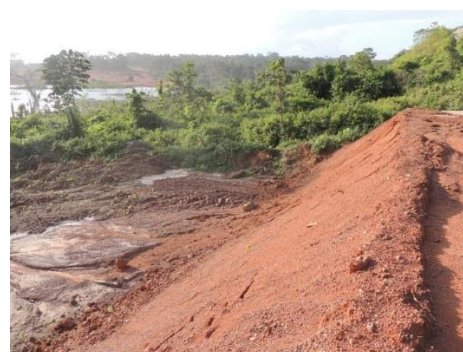
- Un nouveau bassin de sédimentation vient d'être construit, qui reçoit les eaux d'une partie des concasseurs. Ce bassin ne produit pas les résultats attendus en ce qui concerne la rétention des matières en suspension. De plus, il n'est pas clair s'il va être submergé lors de la mise en eau définitive. En tout cas, le pied de la berge sera dans l'eau, et comme il est fait maintenant, il ne résistera pas à l'action des vagues.

Figure 3-16: Nouveau bassin de sédimentation

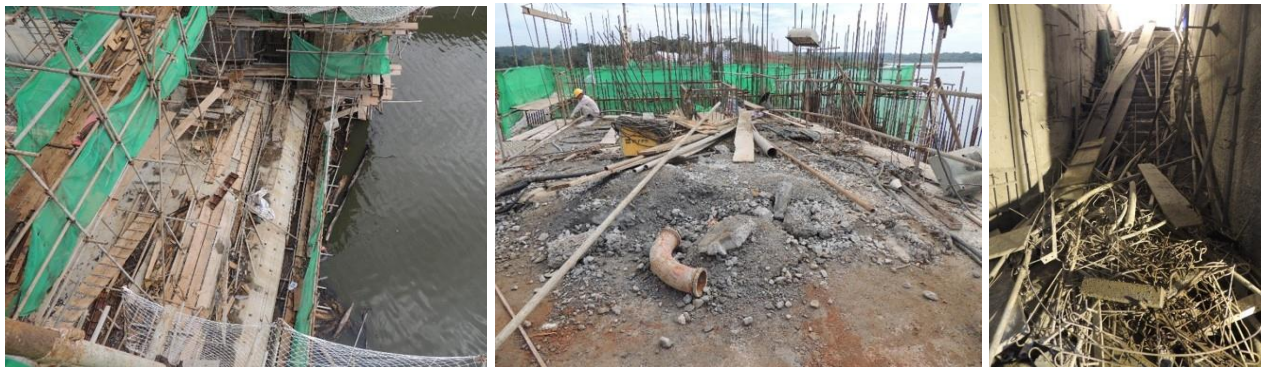
- Accumulation de déchets dans l'ensemble du chantier. Cela est plus qu'un simple problème d'esthétique, car une quantité de ces déchets risque d'aboutir dans l'eau, et ces déchets présentent aussi un risque d'accidents pour les ouvriers.
- Accès à la galerie : Le sol de la galerie est couvert par l'eau. Dans la galerie elle-même, des planches ont été mises qui permettent d'y marcher facilement. Cependant, dans l'accès à la galerie rien n'est prévu, ce qui rend l'accès difficile.

Figure 3-17: Déchets sur le chantier du barrage

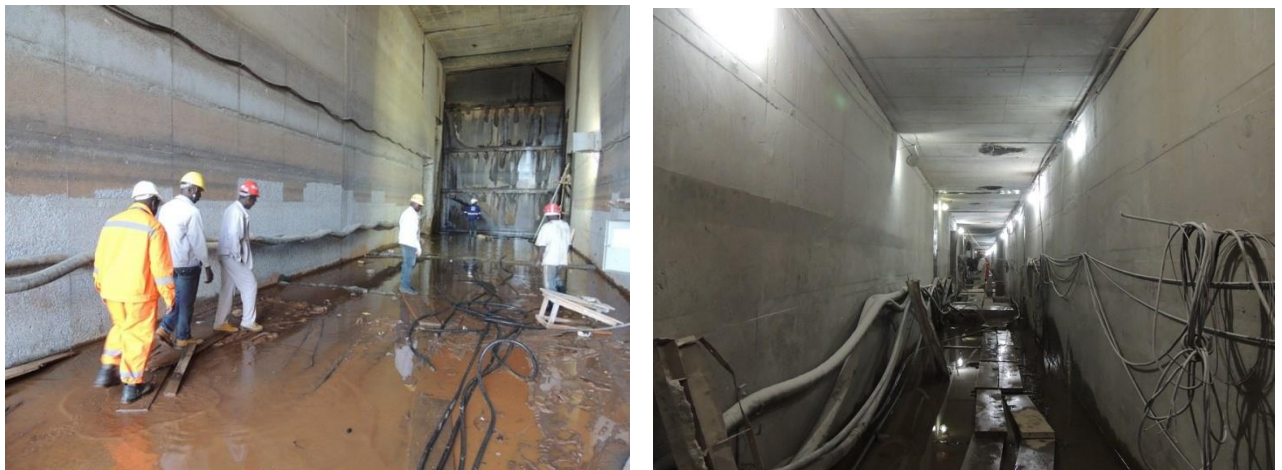
Figure 3-18: Accès à la galerie

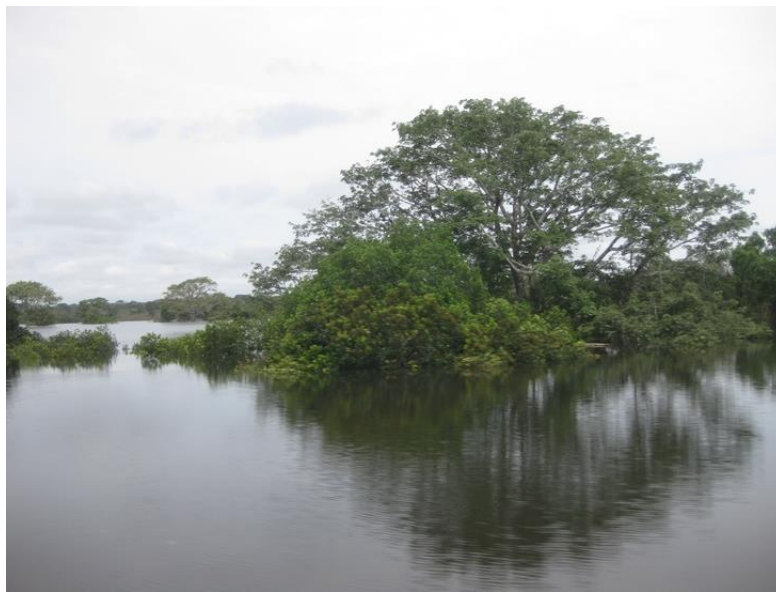
**Figure 4-1: Ilot d'arbres dans la retenue**

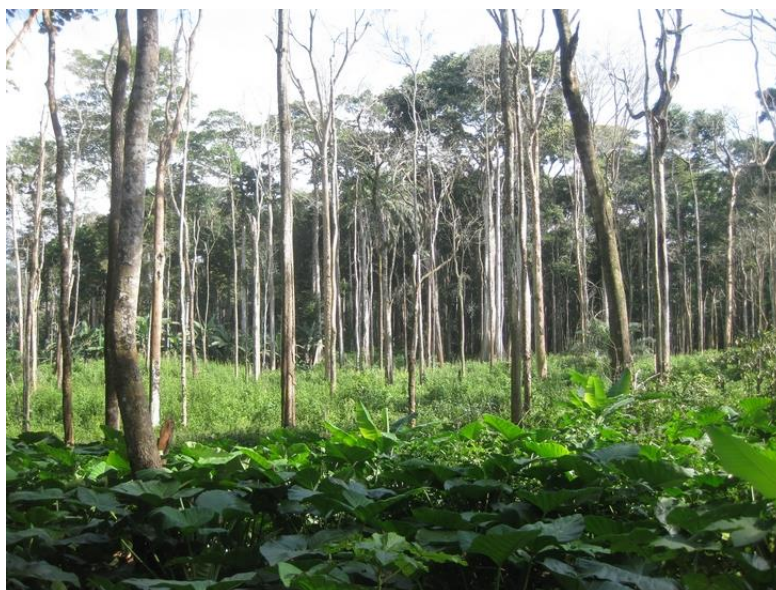
**Figure 4-4: Parcelle défrichée dans le PNDD (près de Deng-Deng)**
