Projet Hydroélectrique de Lom Pangar

Visite des Sites No. 7

13 juillet 2016

PANEL D'EXPERTS ENVIRONMENTAL ET SOCIAL

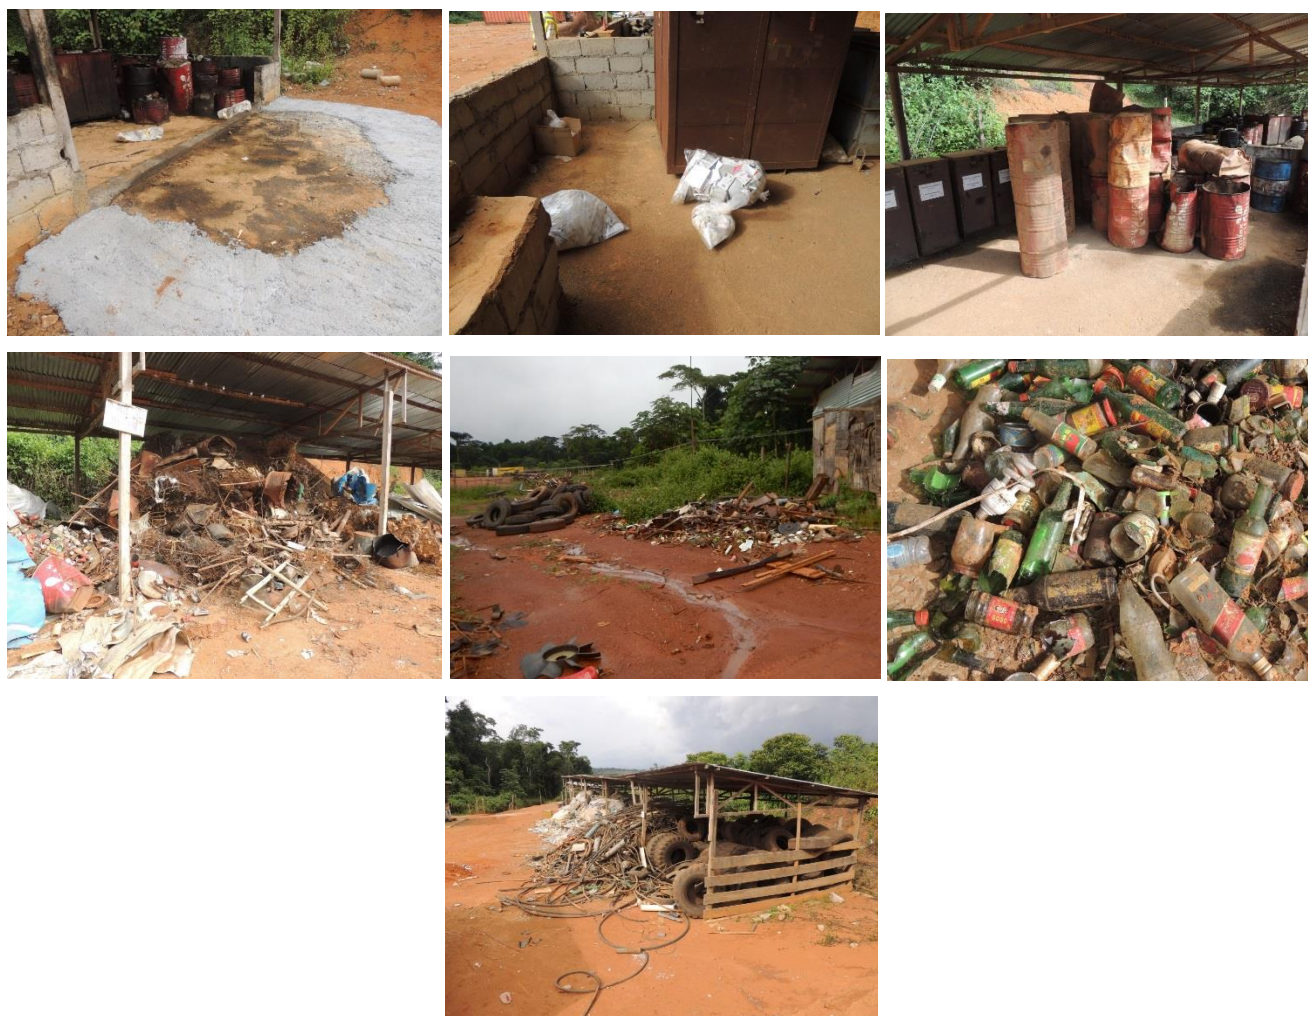
Figure 2-1: Photos concernant les déchets

1. Situation devant le dépôt d'huiles usées : à nettoyer.
2. Sacs avec déchets médicaux en dehors des containers.
3. Tonneaux vides, risquent de bloquer l'accès aux containers pour déchets médicaux.
4. Ferraille non reprise par l'entreprise chargée du recyclage des déchets de métaux.
5. Ferraille et pneus usés derrière le laboratoire ; à déposer au site des déchets.
6. Ampoules économiques (= déchet spécial) mélangé avec le verre : améliorer le triage.
7. Dépôt de plastique débordé : urgence d'en évacuer.

- Rectifier les points mentionnés ci-haut.
- Eliminer tous les déchets qui ne sont pas stockés en lieu approprié.
- Ne pas relâcher la surveillance et le suivi.

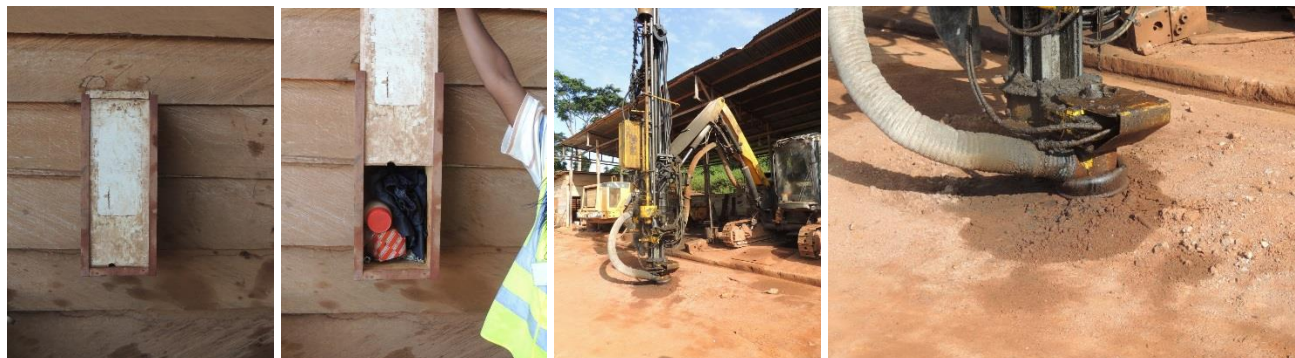
Figure 2-2: Observations auprès des garages

- Une boîte pour extincteur qui contient autre chose (photos 8 et 9).
- Fuites d'huile non contrôlée en dehors de la zone qui draine dans un déshuileur (photos 10 et 11).

Il s'agit là de négligences qui seraient faciles à éviter, à condition que le personnel se rende compte des conséquences potentielles. La non-observation des règles cause du travail - et donc des coûts - facilement évitables (comme par exemple enlever la terre

8. Boîte à extincteur...
9. ... utilisée autrement.
10. Réparation d'une machine qui mène à une fuite d'huiles,
11. dégât facilement évité en mettant un récipient sus cette partie de la machine.

Comme dit dans la section précédente, il est important que les inspecteurs continuent à faire le suivi étroit de tous les sites. Il est également très important de sensibiliser le personnel.

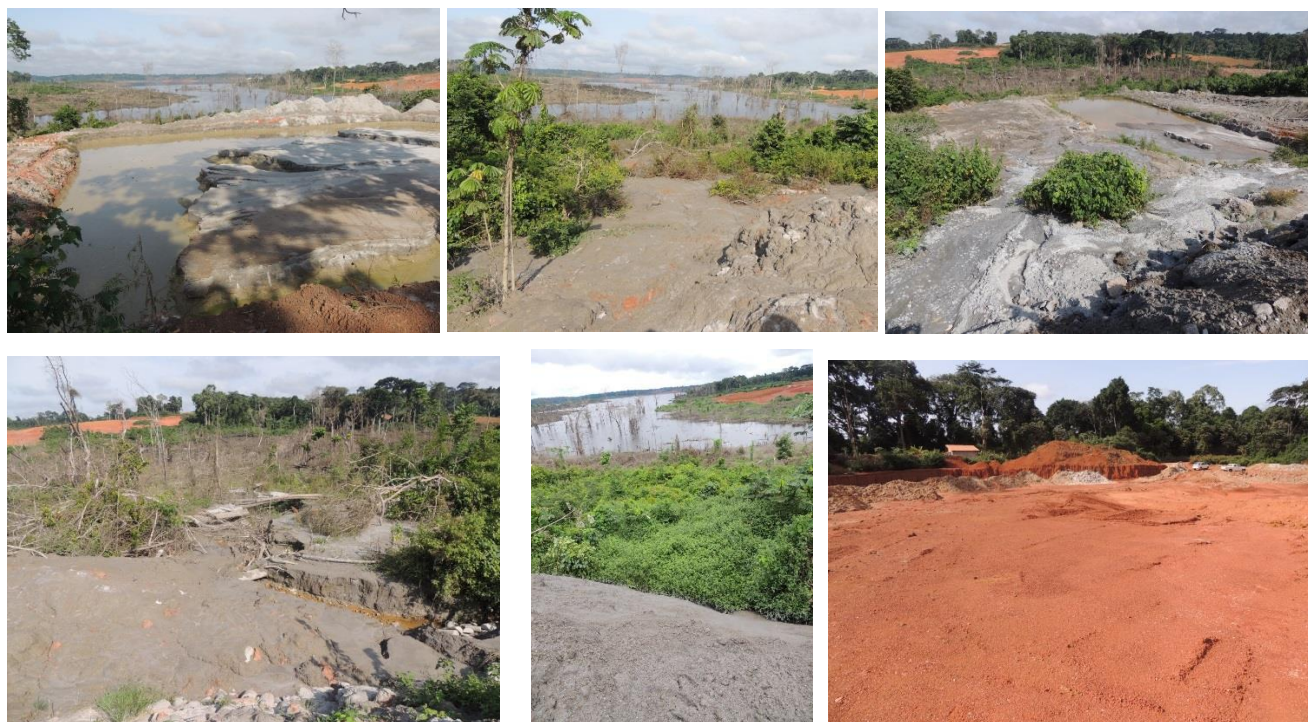
Figure 2-3: Bassins de sédimentation

12. Bassin de sédimentation des concasseurs trop petit, les boues sont déposées sur et en aval des digues.
13. Ces boues, avec la pluie, arrivent directement dans le réservoir.
14. Bassin de sédimentation de l'usine à béton : boues excavées également déposées autour et en aval...
15. d'où elles partent en direction réservoir.
16. Décharge « définitive » des boues des bassins de sédimentation : mises en décharge sans digue de protection contre l'érosion, et au moins en partie sous le niveau de la retenue normal.
17. Site d'emprunt derrière le pont bascule : possibilité pour mettre en décharge les boues des bassins de sédimentation.

- Ne pas déposer des boues en aval des bassins de sédimentation.
- Arrêter immédiatement la mise en décharge de ces boues à l'endroit choisi. Chercher un meilleur endroit pour cette décharge. Pendant la restitution sur le site, l'expert environnement a proposé d'utiliser le site d'emprunt derrière le pont bascule (beaucoup de place, digue existante comme protection contre l'érosion ; photo 17). Même si cette endroit est en partie en dessous du niveau normal de la retenue, il est certainement préférable au site utilisé actuellement, à condition que les boues y seraient déposées et ensuite couvertes d'une couche de sol latéritique (disponible sur ce site), qui sera compactée avant de la mise en eau.
- Enlever, dans la mesure du possible, les boues déjà déposées et les déposer comme décrit ci-haut.

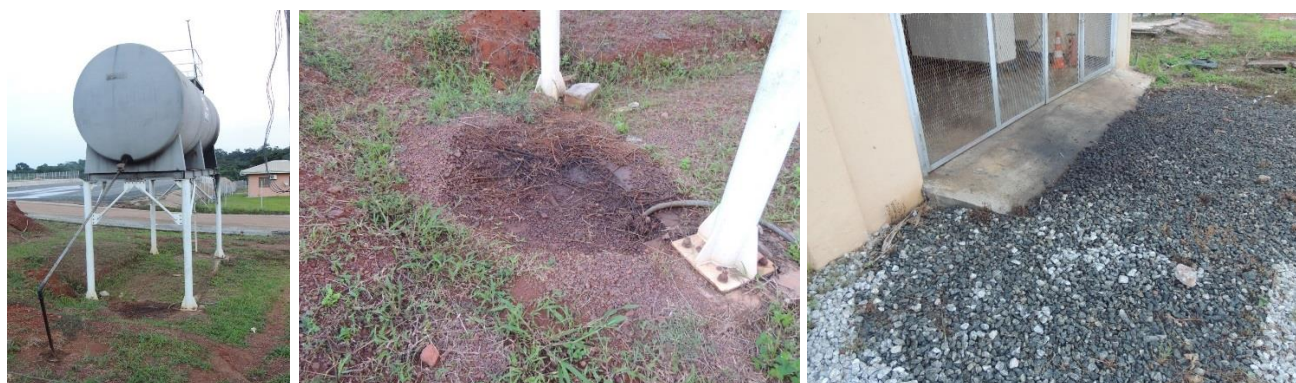
Figure 2-4: Centrale thermique, cite MOE

- 18. Tank non sécurisé.
- 19. Sol contaminé.
- 20. Sol contaminé devant l'entrée à la centrale.

- Les sols contaminés doivent être excavés et traités avec les autres.
- Un récipient étanche doit être mis sous la connexion des tuyaux qui est à l'origine des fuites d'huile.

Si la centrale thermique va continuer à être utilisée (pendant la construction de la centrale, et peut-être même pendant l'opération de l'œuvre), il est nécessaire de protéger le tank avec une structure de rétention d'un volume suffisant (110% du volume du tank).

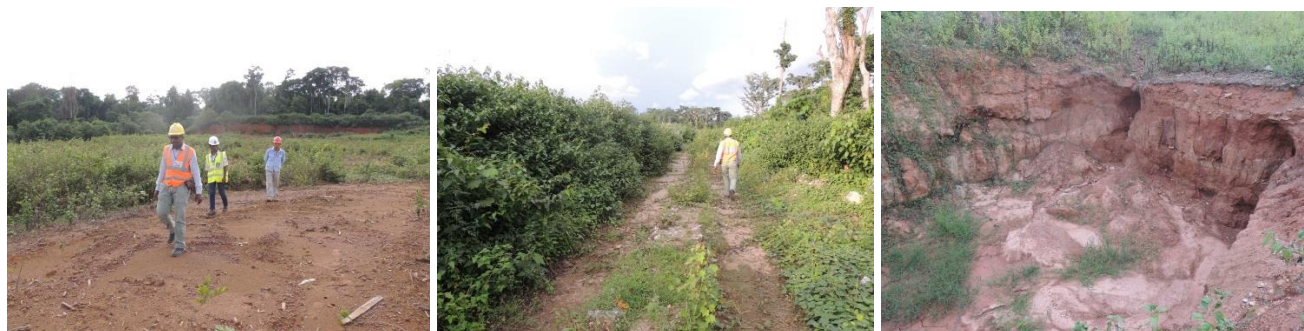
Figure 2-5: Mesures de réhabilitation

- A côté de l'accès à la décharge en proximité de la carrière il y a un trou, facilement accessible, d'un diamètre d'à peu près 10 m et d'une profondeur de 4 m, avec des parois verticales (photo 23). Si une personne y tombe, elle n'as pas de possibilité d'en ressortir. Il faut remplir ce trou pour éviter ce risque, et ensuite remettre en état l'accès, qui de toute manière ne sera plus utilisé.

21. Sol compacté et sans terre végétale sur la décharge en face de la digue de col.
22. Sol très compacté sur une piste d'accès, à bien remuer avant de la couvrir avec de la terre végétale, pour bloquer l'accès.
23. Trou dangereux à côté de l'accès à la décharge près de la carrière, à remplir.

- Pendant le processus de mise en place de la terre végétale, il faut éviter de passer dessus avec des machines lourdes, pour assurer de ne pas la compacter.

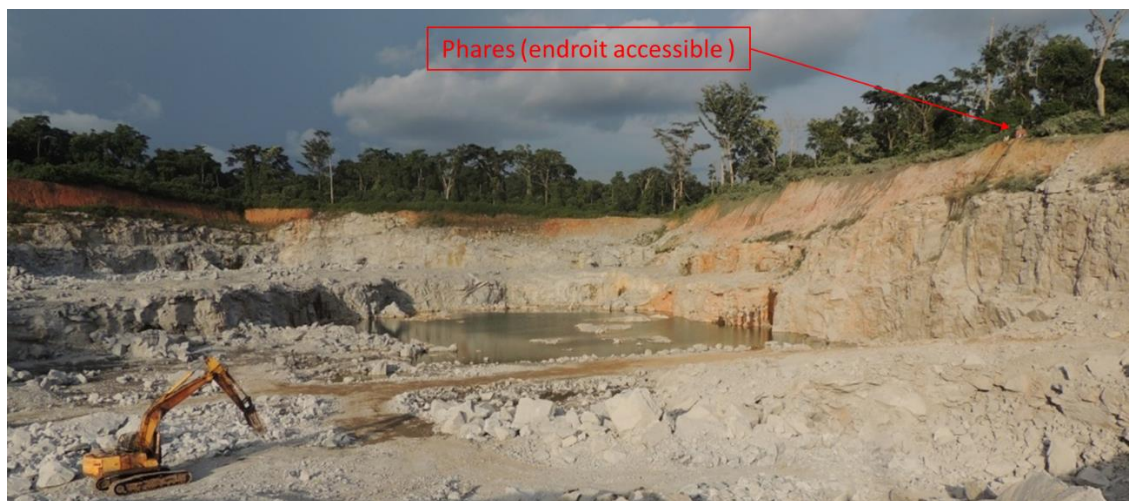
Figure 2-6: Situation de la carrière

- La plantation de plantes épineuses paraît peu appropriée à ce site ; il y a peu d'espèces de ce type dans la région, et apporter des plantes d'ailleurs (des zones de savane un peu au nord du site, par exemple) signifierait d'y apporter des plantes non adaptées à ce milieu, et qui de ce fait seraient vite remplacées par des plantes autochtones, c'est-à-dire par le type de végétation en place actuellement.
- En tout cas, pour sécuriser la carrière il faudrait d'abord créer un accès, en coupant la végétation actuelle. On peut donc dire qu'il faudra créer un accès pour éviter que quelqu'un puisse accéder à un endroit pratiquement inaccessible en ce moment.

24. Carrière Mbi Bawara; on distingue clairement la frange de végétation dense tout le long du haut des talus.

Conclusion : le Panel est de l'avis que des mesures de sécurisation de la carrière ne sont ni nécessaires ni utiles. La seule mesure à prendre serait de mettre en état l'accès aux phares (une fois celles-ci éliminées) pour permettre à la végétation de s'y développer de manière à bloquer cet accès également.

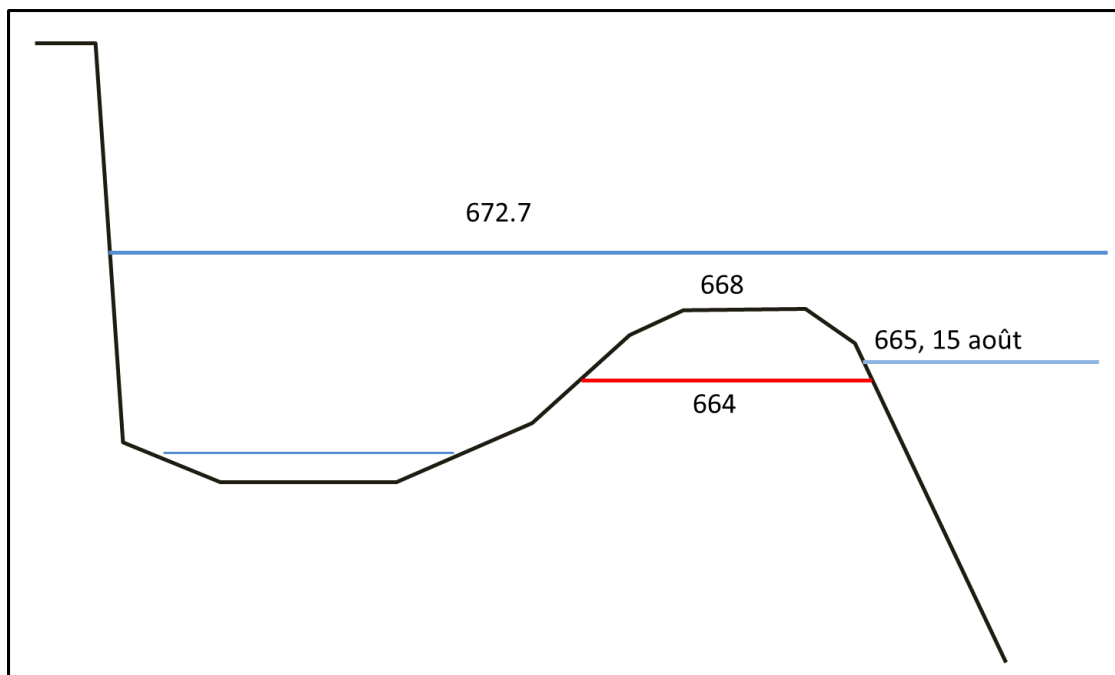
Figure 2-7: Coupe de la carrière

- L'alternative « fosse vide » a été éliminée ; de toute façon, cela n'aurait pas été possible (eau de pluie, eaux d'infiltration).
- En ce qui concerne la construction d'un canal, il ne reste que très peu de temps pour faire le travail ; cela a été montré par le Panel pendant la restitution à CWE, le 19 juin 2016, sur site (voir graphique en Figure 2-7). Si la mise en eau continue comme prévue, cela signifie qu'il ne restent même plus 2 mois pour faire le travail.

- Quoique l'on fasse, il restera toujours de l'eau dans la partie principale de la carrière. Selon l'ATESI, il serait préférable de réduire cette quantité dans la mesure du possible pour garantir une meilleure qualité de cette eau stagnante. De l'autre côté, on pourrait dire qu'une quantité - et une profondeur - plus importantes pourraient améliorer la chance de survie des organismes (par exemple des poissons) piégés dans ce volume d'eau.

672.7: cote de la retenue normal ; 668 : cote du seuil (accès à la carrière) actuel ; 664 : cote du canal proposé ; 665 : cote de la retenue, prévu d'être atteinte le 15 août 2016.

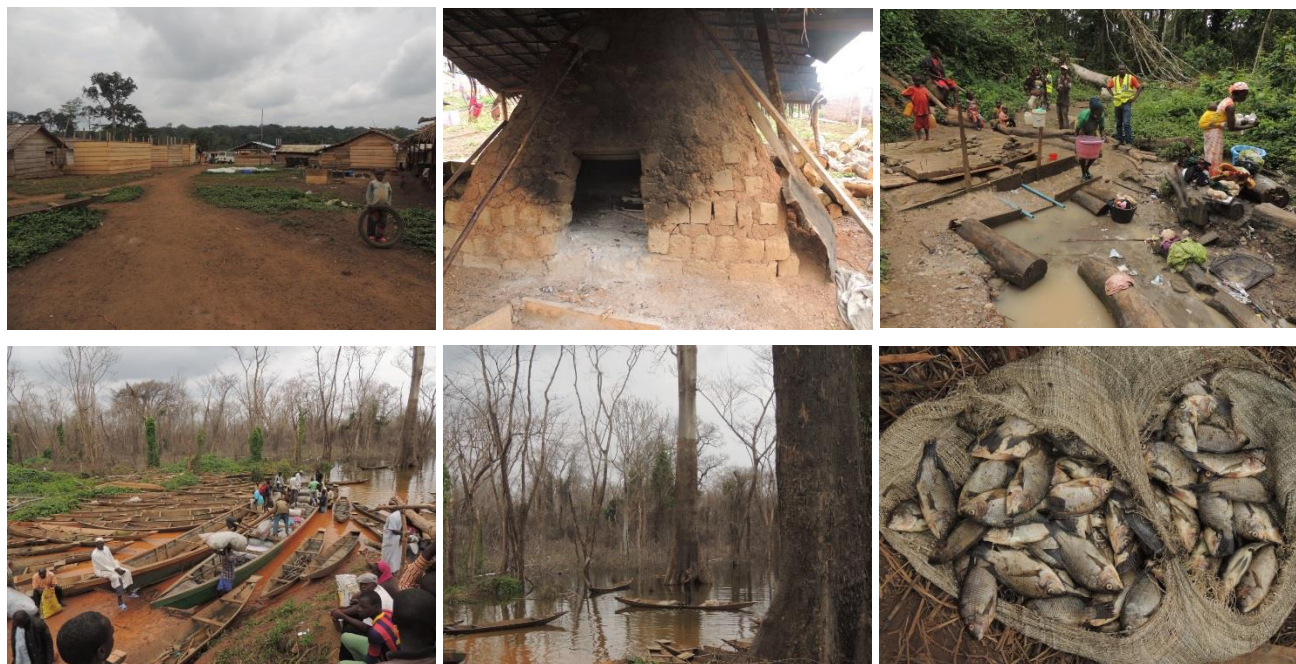
Figure 3-1: Situation à Ouami

- La taille des poissons capturés indique que des filets à mailles trop petites sont utilisés, ce qui indique une surexploitation du stock plutôt qu'une utilisation durable (voir observations sur la pêche dans la section suivante, photo 30).

25. De nombreuses nouvelles constructions à Ouami.
26. Four d'une boulangerie installée récemment à Ouami : plus qu'une structure provisoire.
27. Source à Ouami, utilisée pour laver le linge : eau de mauvaise qualité, dalle cassée, donc risque de contamination de l'eau, aucun drainage, situation peu hygiénique.
28. Au « débarcadère » : grand nombre de pirogues.
29. Comme aucun défrichage n'a été fait avant la mise en eau partielle (et aucun ne se fera avant la mise en eau définitive), l'accès au débarcadère est difficile et peut même être dangereux.
30. Carpes capturées, de taille trop petite.
