Projet Hydroélectrique de Lom Pangar

Visite des Sites No. 8

22 décembre 2016

PANEL D'EXPERTS ENVIRONMENTAL ET SOCIAL

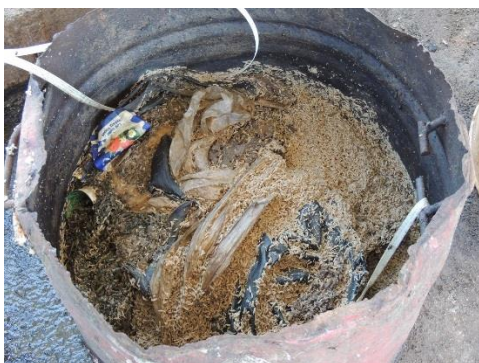
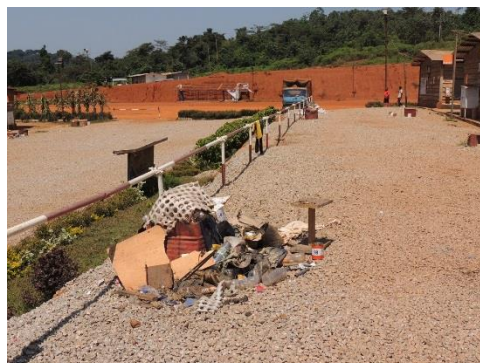
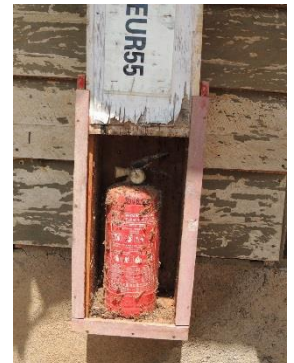
Figure 2-1: Constats à la BVO

- L'évacuation des déchets de la BVO (tas d'ordures devant les logements ; seau avec reste de nourriture etc. plein d'asticots, donc pas vidé depuis à peu près une semaine).
- Contrôle et entretien des extincteurs à la BVO nécessaire d'urgence.
- Beaucoup de déchets de métaux sur différents sites (garages, entrepôt de matériel à la BVC, place de parc sous le garage principal) ; ceci, cependant, n'est pas un développement récent.
- Tonneaux d'huile usée et de restes de goudron à la BVC.
- Certains médicaments qui manquent ou sont en fin de stock au centre de santé.
- La broussaille autour du poste de santé nécessite d'être coupée, travail qui apparemment n'a pas été fait depuis un bon moment.
- Concasseurs et centrale à béton opérant sans bassins de sédimentation, ce qui n'est pas du tout conforme ni avec les conditions du PGES ni avec la législation applicable.

- a. Poubelle pleine d'asticots, donc pas vidée pendant plusieurs jours.
- b. Tas de déchets devant les logements.
- c. Extincteur en mauvais état.

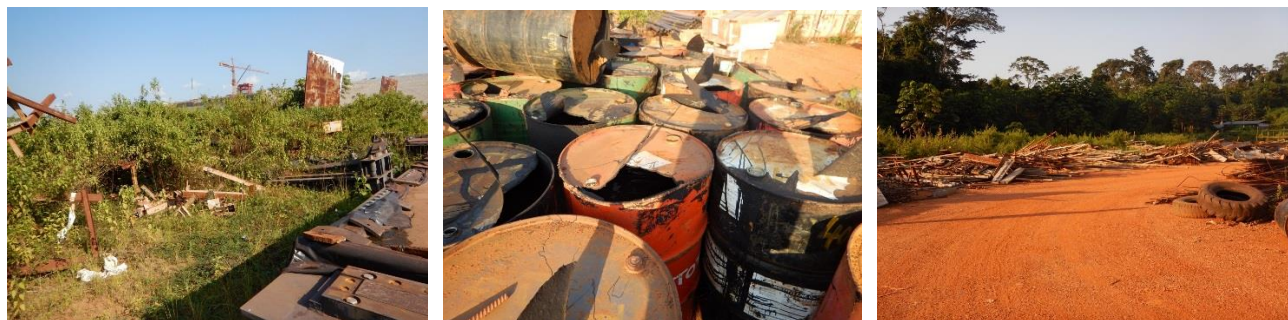
Figure 2-2: Déchets à entreposer en lieu approprié

- a. Métaux "disparaissant" dans la végétation (atelier HEM).
- b. Tonneaux avec restes de goudron (entrepôt BVC).
- c. Différents types de déchets (entrepôt BVC).

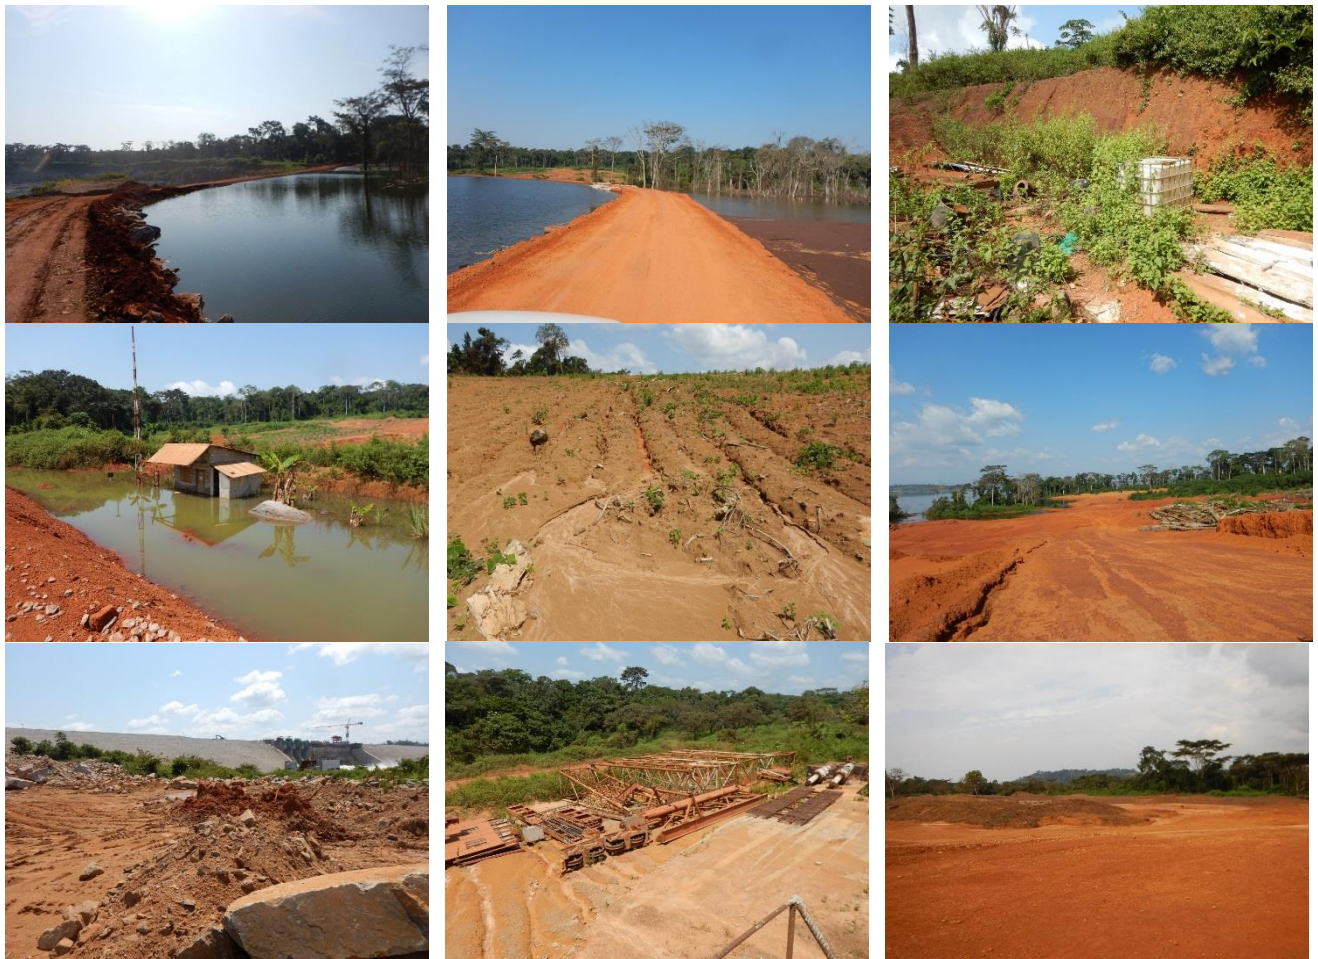
Figure 2-4: Quelques'uns des sites à réhabiliter

- a. Accès à la carrière, qui devra être brèché (site No. 1)
- b. Route d'accès aux concasseurs, à brècher également (site No. 21)
- c. Matériaux « oubliés » qui risquent de disparaître dans la végétation (site No. 21)
- d. Pont bascule noyé (site No. 23)
- e. Terre végétale posée avec sillons verticaux, risque d'érosion (site No. 3)
- f. Grande surface, plus utilisée depuis longtemps, qui reste à être réhabilitée (site No. 8)
- g. Décharge de matériaux rocheux (site No. 17A)
- h. Ferraille près du garage principal (site No. 28)
- i. Pont de Touraké : grande surface défrichée qui doit être remise en état (site No. 37)

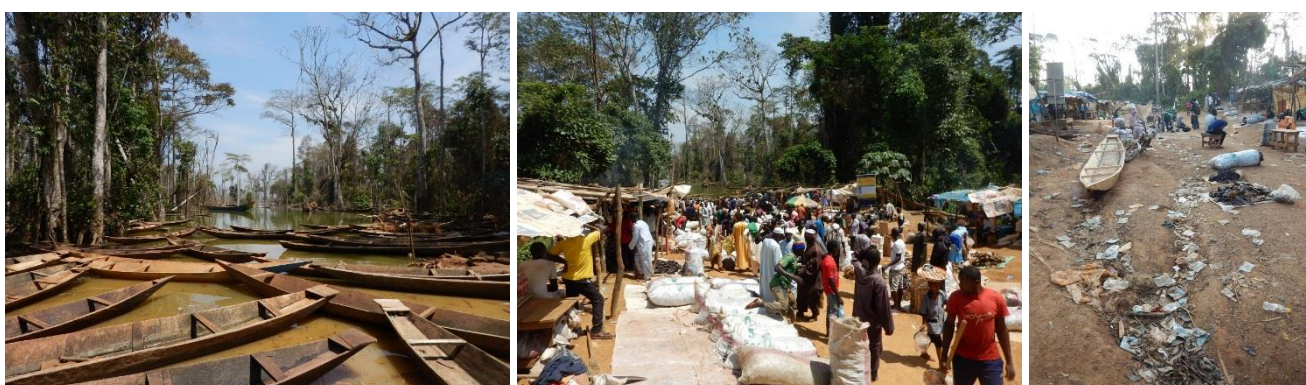
Figure 2-5: Situation à Ouami

En plus, il a été constaté que les déchets deviennent un problème. L'accroissement de la population a aussi mené à un afflux de marchands qui vendent toute sorte de produits, et les emballages (sachets de plastique, bouteilles, etc.) et autres déchets sont jetés de manière aléatoire.

- Les pirogues sont nombreuses, et l'accès est difficile dû aux arbres morts.
- Pêcheurs et commerçants lors d'un jour de marché.
- Les déchets ajoutent à la situation hygiénique déjà précaire.

Il devient urgent de développer un système de gestion de déchets pour ce site.

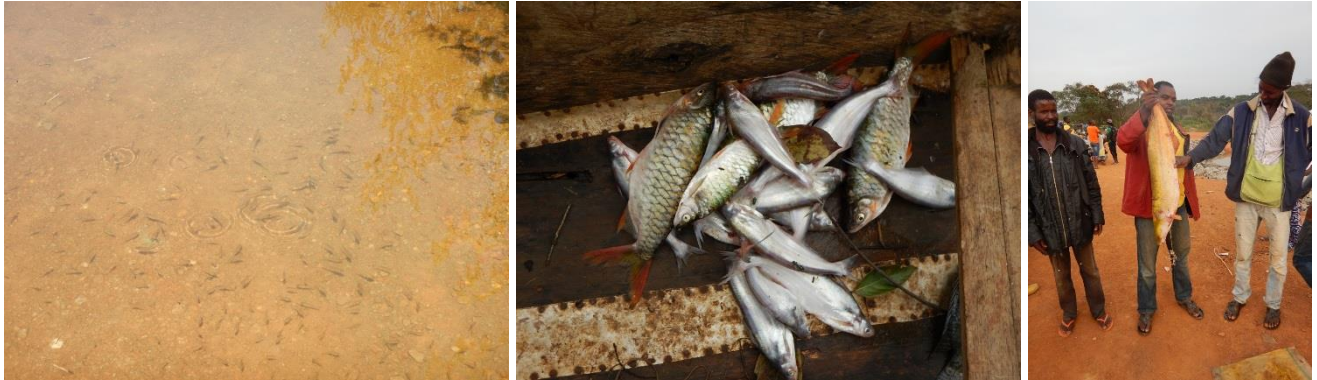
Figure 2-6: Poissons dans le réservoir

- a. Dans les zones d'eau peu profonde du réservoir, ici sur le site des concasseurs, les alevins sont très nombreux.
- b. Dans la partie centrale du réservoir, près de Garga Sarali, le diversité de poissons est plus élevée qu'en proximité du barrage.
- c. Ce poisson de la famille des Mormorydés, poissons caractéristiques des rivières de l'Afrique le l'Ouest, a été pêché près du site du bac de Touraké.

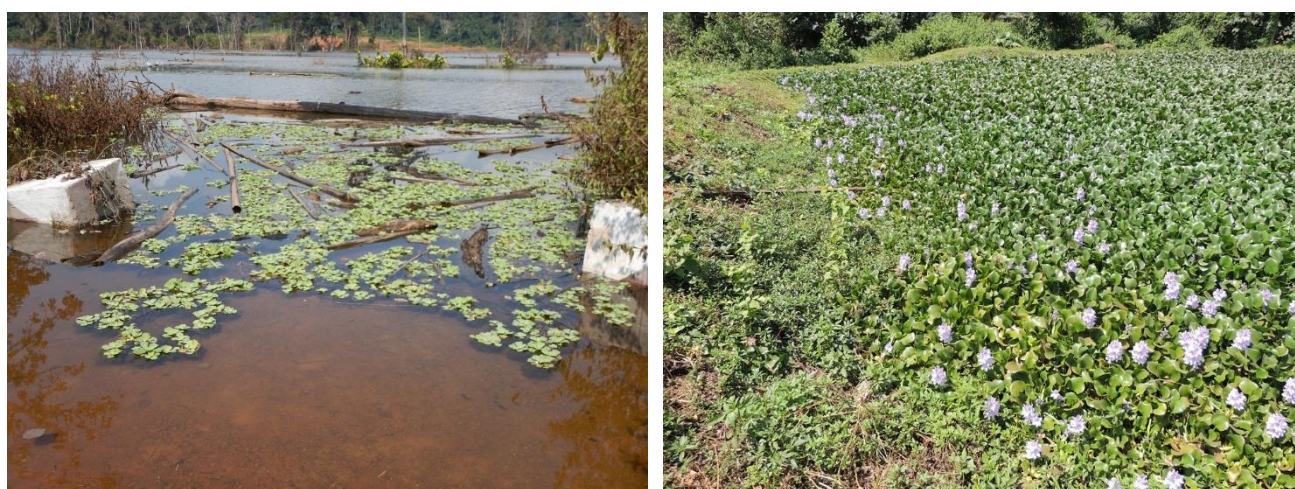
Figure 2-7: Plantes aquatiques envahissantes

- a. La laitue d'eau (*Pistia stratiotes*) commence à s'établir dans le réservoir (site des concasseurs).
- b. La jacinthe d'eau (*Eichhornia crassipes*) est utilisée sur site pour aider à l'épuration des eaux usées.

- Les sortir de l'eau dès qu'elles commencent à former des fleurs, donc avant que les semences puissent se développer.
- Eviter d'utiliser cette plante, même séchée, comme mulch sur des surfaces qui sont drainés dans le réservoir.

En plus, il est conseillé de faire un suivi du développement de ces plantes dans le réservoir pour, le cas échéant, pouvoir réagir rapidement.

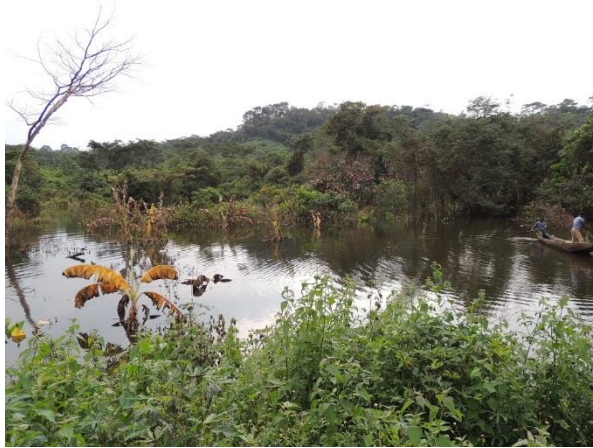
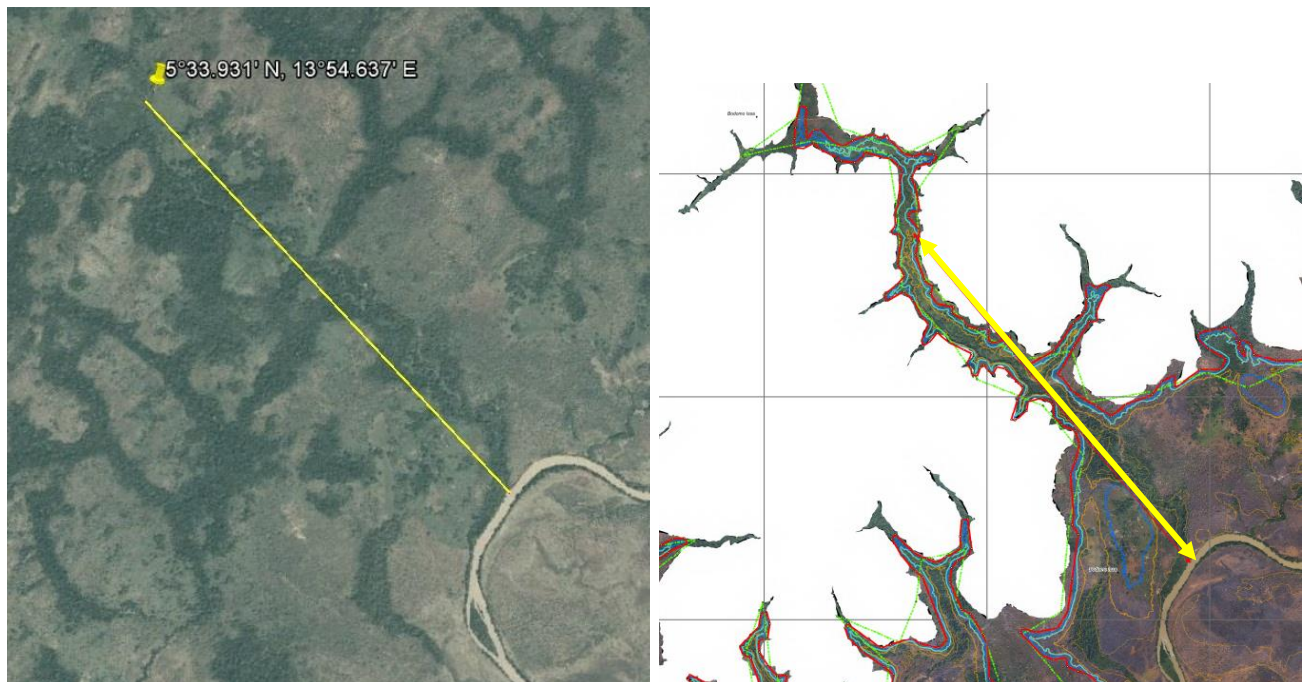
Figure 2-8: Site d'un champ non compensé submergé

- **Conséquences non prévues de la mise en eau complète :** dans la région de Bétaré Oya, un nombre de champs non négligeables ont été submergés ; ils n'avaient pas été répertoriés car ils se trouvaient en amont des bornes qui auraient dû identifier les limites du réservoir. Etant donné le terrain difficile dans cette zone, il fallait s'attendre à ce phénomène, qu'il faut rectifier maintenant.

- Photo; bananiers dans l'eau marquent le champs ennoyé
- Site de la photo avec coordonnées, distance à la rivière marquée
- Même distance et site sur carte lidar.

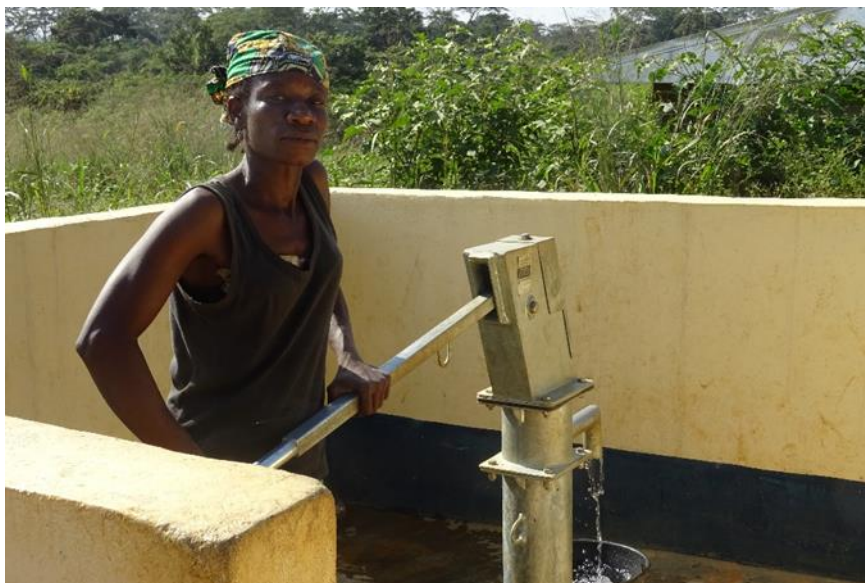
Figure 4-4: Forage à Lom 2

- Le forage a été enfin creusé, la pompe est installée et l'ensemble est opérationnel.
- Les imperfections de construction (plafonds, serrures) n'ont pas été encore été rectifiées.

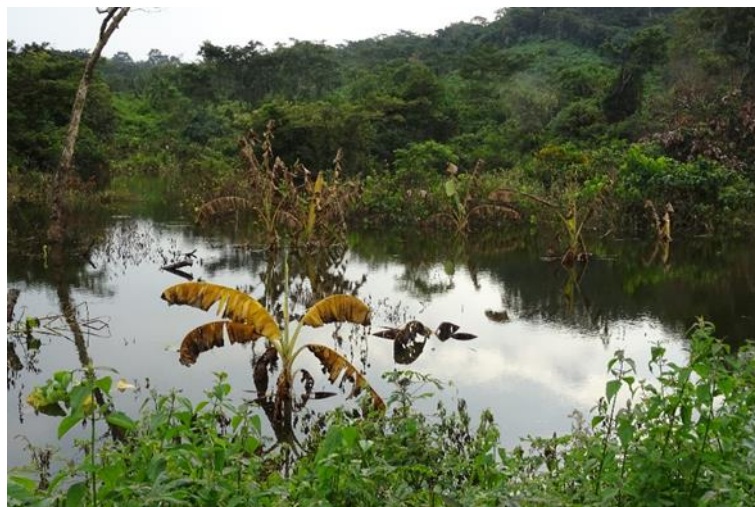
Figure 4-7: Zone inondée dans un campement de Bodommo Issa

A l'heure actuelle, avec la mise en eau totale du barrage, d'autres plaintes viennent de 16 autres campements sur le Lom et ses affluents (dépendant de 9 villages), en effet, l'eau est montée plus haut que les bornes et un certain nombre de cultures et de surfaces de terres n'avaient pas été répertoriées. Le Panel s'est rendu dans un des campements de Bodommo Issa et a pu constater les faits

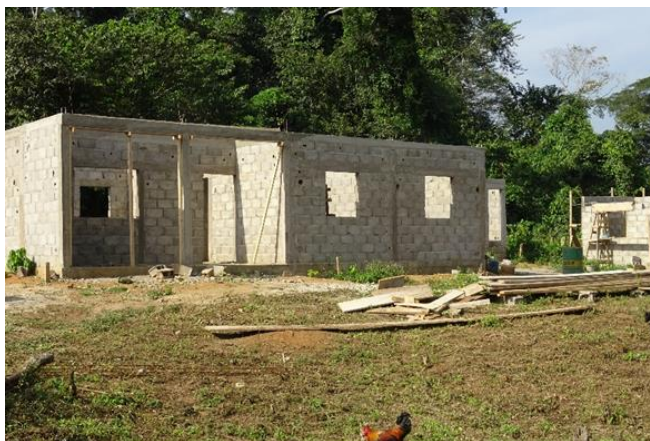
Figure 4-8: Maison de réinstallation, PIR ligne

- Des constructions de maisons impactées sont en cours. Il était prévu des maisons construites en terre comprimée, or le matériau utilisé est le béton, ceci ne se marie pas avec l'environnement des villages. D'après les maçons, il n'y avait pas de terres appropriées dans la zone. Le Panel doute de la véracité de cette réponse, il demande à EDC pour les maisons qui restent à construire d'être vigilants à ce propos.
- Les indemnités n'ont pas encore commencé, EDC fait un contrôle des PAPs pour l'instant.
