# **Projet Hydroélectrique de Lom Pangar**

**Visite des Sites No. 6 : Novembre 2015**

2015-12-03

**PANEL D'EXPERTS ENVIRONMENTAL ET SOCIAL**

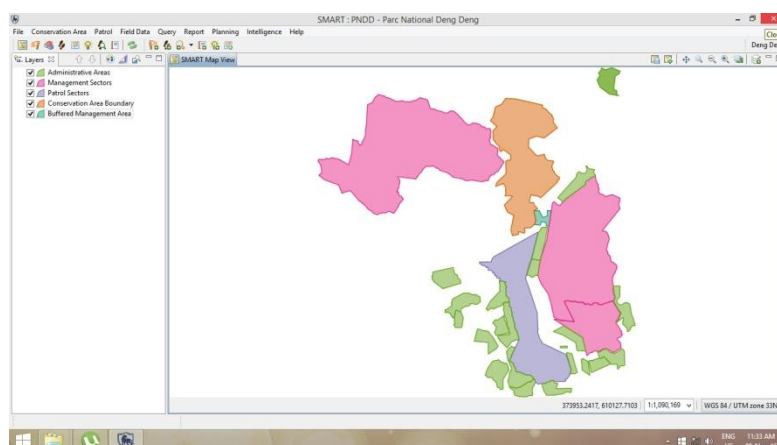
Figure 4-2: Utilisation de SMART au PNDD

A l'heure actuelle, le personnel alloué au PNDD et à l'UTO-DD est de 58. Sur le budget LAB, il a été convenu de renforcer cet effectif par le recrutement de 10 gardes communautaires. Différentes formations ont été récemment dispensées au personnel du MINFOF : LAB, sauvetage de la faune, navigation, SMART, etc. Notons que la mise en place du SMART (outil de gestion des données LAB), par l'UICN, puis par la ZSL, à la demande de l'AT PNDD, répond à l'une des préoccupations que nous avons exprimées lors de nos missions précédentes.

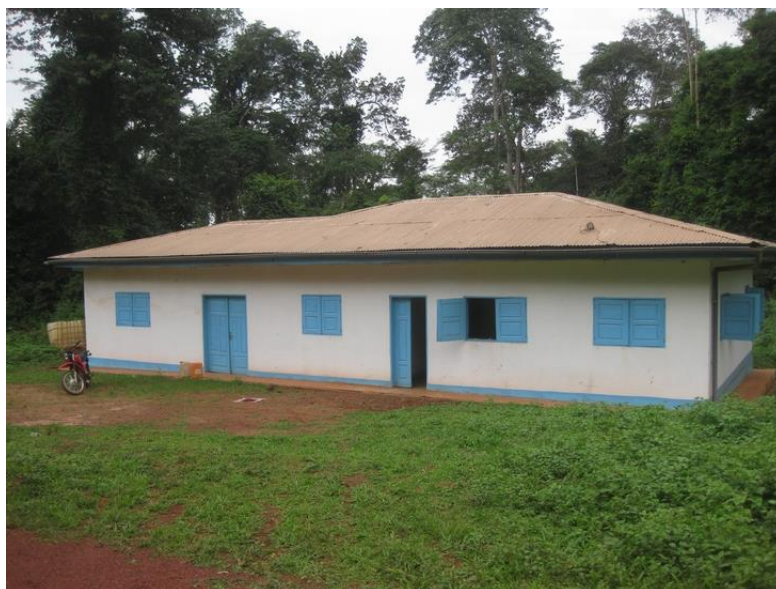
Figure 4-3: PCF de Lom Pangar Rive Gauche

Concernant les équipements, un véhicule (pick-up) a été doté au PNDD par EDC (dans le cadre du MOU MINFOF-EDC), de nouvelles tenues doivent être prises en charge (budget LAB), mais certaines lacunes demeurent : moyens de navigation, de communication et armement<sup>10</sup>. Concernant les infrastructures, deux nouveaux PCF ont été mis en service (Lom Pangar Rive Gauche et Lom 2) en juin dernier.
