Projet Hydroélectrique de Lom Pangar

Visite des Sites No. 8

22 décembre 2016

PANEL D'EXPERTS ENVIRONMENTAL ET SOCIAL

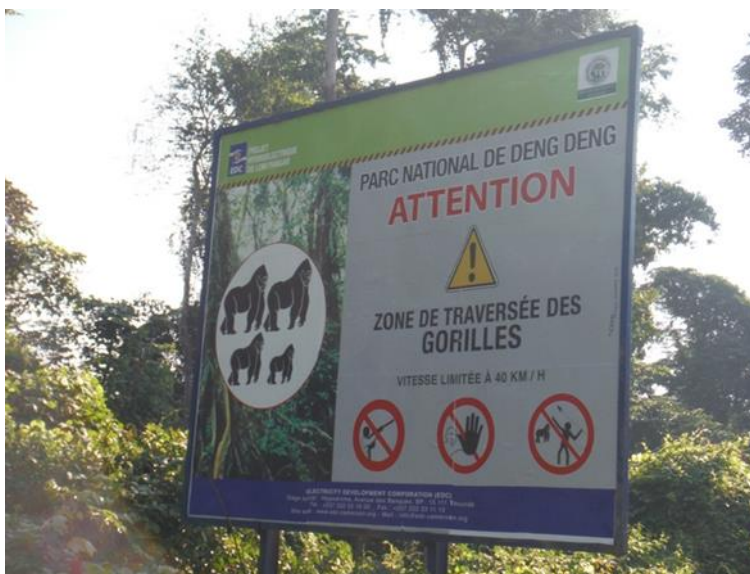
Le tronçon Ouami-Lom Pangar semble lui aussi assez bien sécurisé, malgré l'afflux de population à Ouami. Il est vrai que l'équipe du PNDD multiplie les patrouilles autour de Ouami et dans ce secteur. Le problème de vitesse, notamment de nuit, demeure, par ailleurs, un danger pour la faune.

Figure 3-1: Panneau sur le tronçon Ouami-Lom Pangar

Là encore, si globalement la question du contrôle d'accès et la surveillance du tronçon Ouami-Lom Pangar demeurent satisfaisantes, il convient d'apporter certaines améliorations pour le démarrage du nouveau chantier :

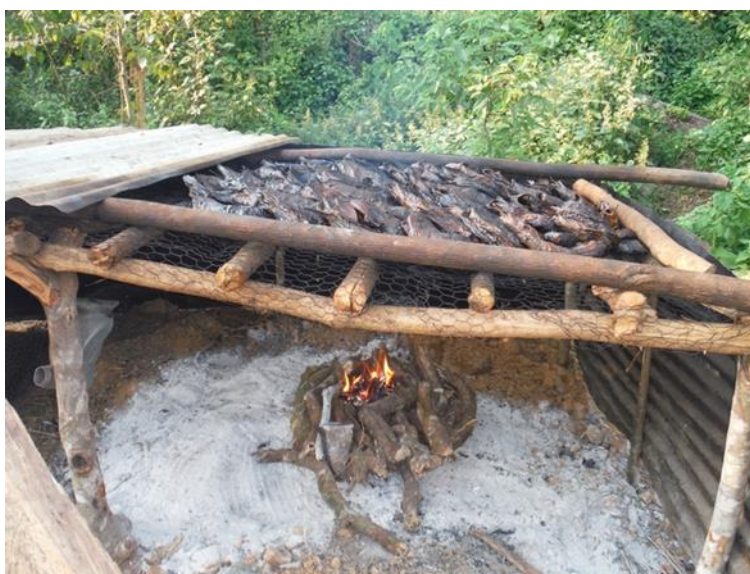
La zone de la retenue connaît depuis quelques mois un afflux massif de pêcheurs, notamment autour de Ouami. La SNV est chargée d'étudier et suivre cette activité, dont le développement a été sous-estimé, mais semble présenter un certain manque de capacités en la matière. De son côté, le MINEPIA a mis en place un poste de contrôle et de taxation des produits de la pêche à Ouami, mais n'a pas les moyens d'accéder au plan d'eau lui-même. L'identification systématique des pêcheurs et l'immatriculation des embarcations semblent prévues pour la fin de l'année. La pêche semble pour le moment fructueuse et les principales espèces prélevées sont le silure, le « poisson vipère » et les tilapias.

Figure 3-2: Fumage du poisson à Ouami

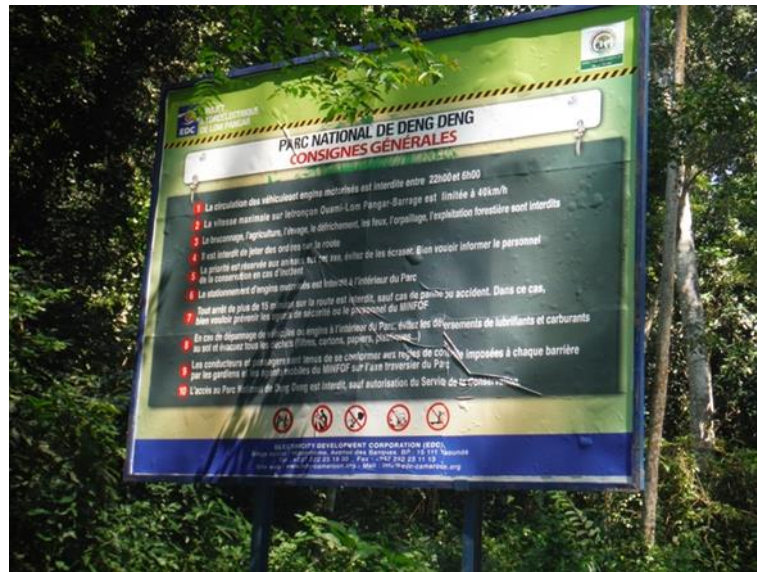
- On assiste à moins d'incursions des éleveurs dans le Nord du PNDD. Ceci peut être mis au crédit des actions de surveillance et de sensibilisation, mais aussi de la montée des eaux. Par contre, on assiste dans cette zone à des empiétements agricoles et à une exploitation toujours récurrente du Xylophia.

Figure 3-3: Panneau sur le tronçon Deng Deng - Goyoum

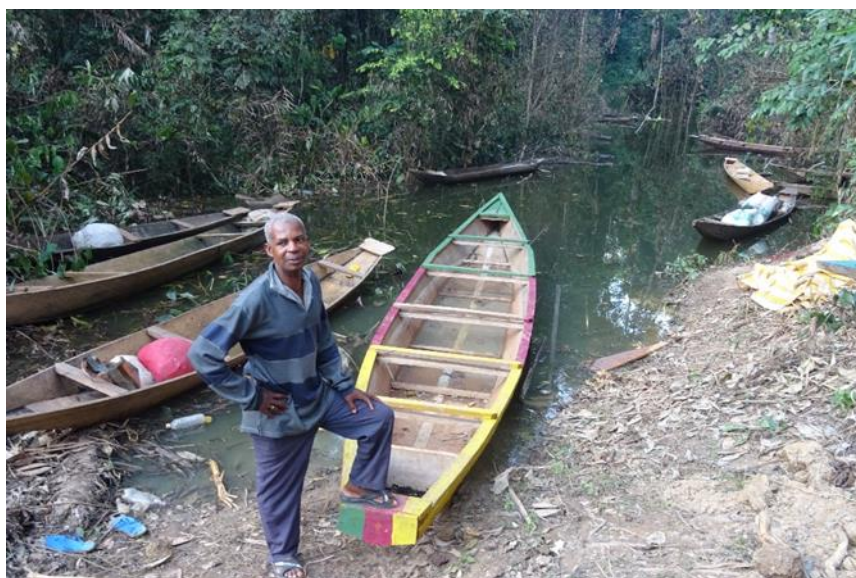
- D'autre part, le chef de village a fait ouvrir sur les fonds du village une piste d'accès au lac, ce qui montre une bonne appropriation de ce nouveau site par la population.
- Le nombre de pêcheurs allochtones reste faible (20 sur 70), ce nombre limité ne pose pas de problèmes au niveau de services publics comme l'eau et l'école.
- La population a construit un pont provisoire sur la piste allant directement à Ouami, mais demande qu'un pont plus solide soit réalisé.
- Par contre, le poste de santé n'est toujours pas opérationnel et la détérioration précoce des rues et surtout des caniveaux n'a toujours pas été traitée.

Figure 4-3: Le petit port de Lom Pangar

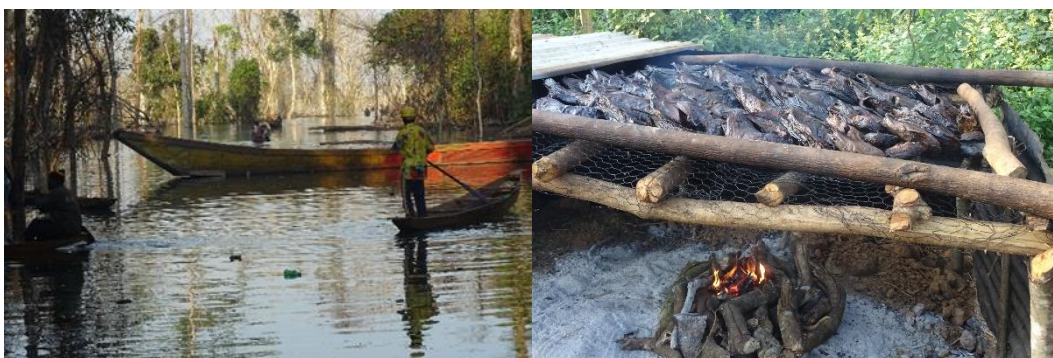
- La population ayant encore un peu augmenté depuis la dernière mission du Panel en juin, comme l'atteste le nombre important de constructions nouvelles, et en absence de toute mesure, les problèmes restent les mêmes, mais en plus accentué:
 - Risques sanitaires
 - Eau potable insuffisante
 - Pression sur les terres agricoles
 - Risque important à court terme sur Le Parc National de Deng Deng.

Figure 4-5: Ouami: le port et fumage de poissons

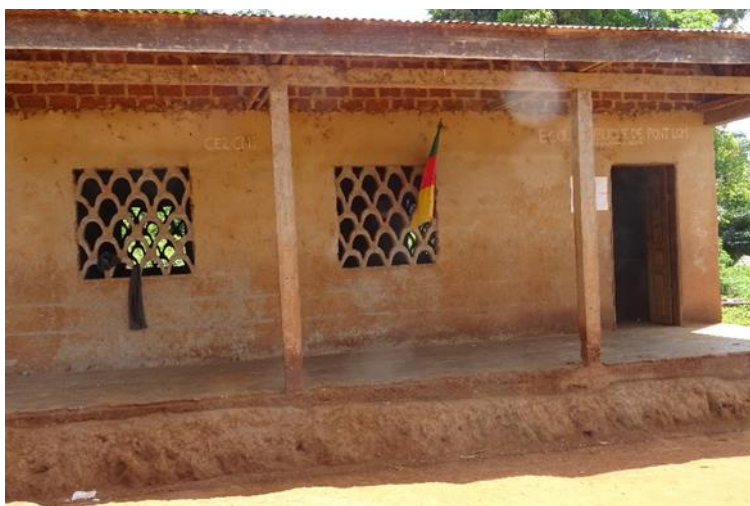
- La pêche est pratiquement nulle actuellement dans le Lom et les pêcheurs vont dans le Djerem ou à Ouami.
- La fin du changement de niveau du Lom au cours de l'année empêche des cultures de décrue.
- Le Parc National de Deng Deng qui s'est agrandi fin 2012 sur la rive nord du Lom prive le village d'une partie de son terroir agricole et fragilise son système agraire en entraînant une diminution de la jachère, et un certain nombre de villageois sont obligés de louer des terres dans le village voisin de Liguine.
- Les infrastructures de service public sont ou inexistantes (forage, puits, source aménagée, centre de santé) ou très insuffisantes (école).

Figure 4-6: Ecole de Lom 1
