**PROJET HYDROELECTRIQUE DE LOM PANGAR**

**AUDIT TECHNIQUE ENVIRONNEMENTAL ET SOCIAL  
INDEPENDANT (ATESI)**

**RAPPORT D'AUDIT No. 11**

JUIN 2017

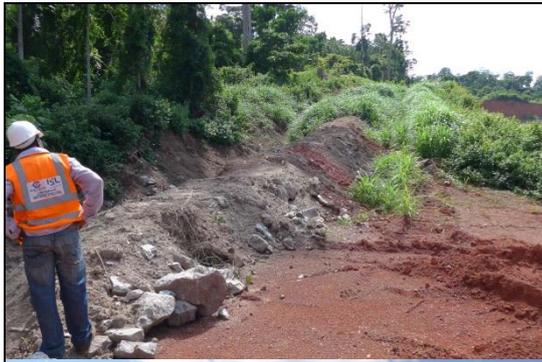
MERLON DE PROTECTION REALISE SUR LA TOTALITE DU PERIMETRE DE LA CARRIERE

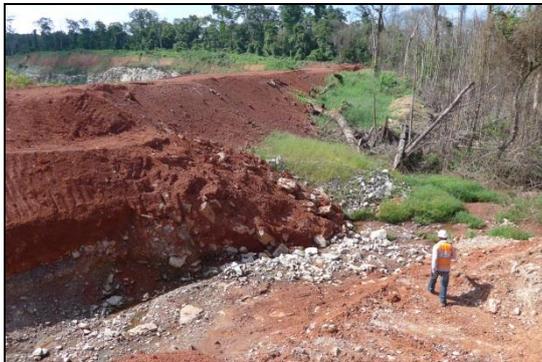
SECONDE TRANCHEE DANS LA DIGUE PERMETTANT L'ECOULEMENT DES EAUX DU BASSIN VERSANT

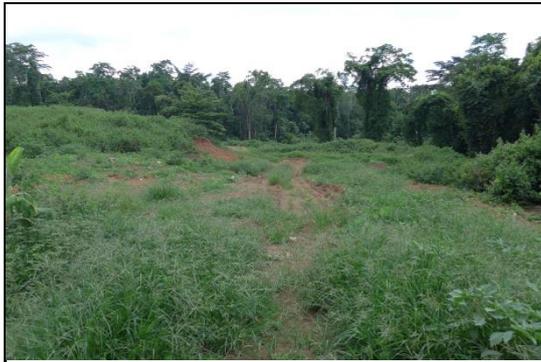
LA ZONE STOCKAGE EXPLOSIFS EST REHABILITEE.....

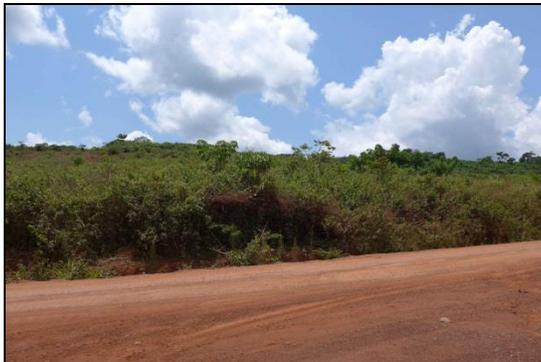
LA ZONE DE DEPOT N°4 (FACE DIGUE DE COL) EST BIEN REVEGETALISEE

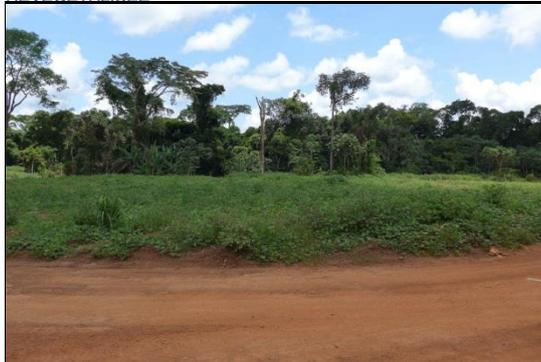
ZONE DE STOCKAGE MATERIAUX REHABILITEE (NIVEAU ROND-POINT SOUS LES BUREAUX MOA)

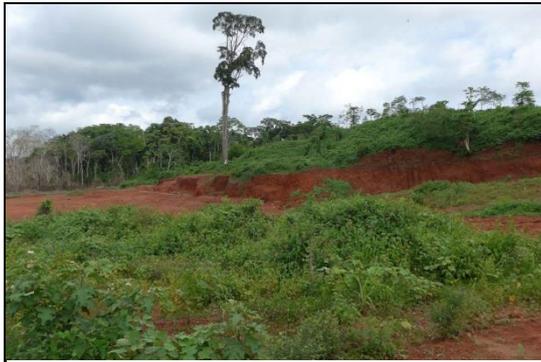
CETTE ZONE EST BIEN REVEGETALISEE ET LES VERSANTS BIEN STABILISES PAR LA VEGETATION LIGNEUSE

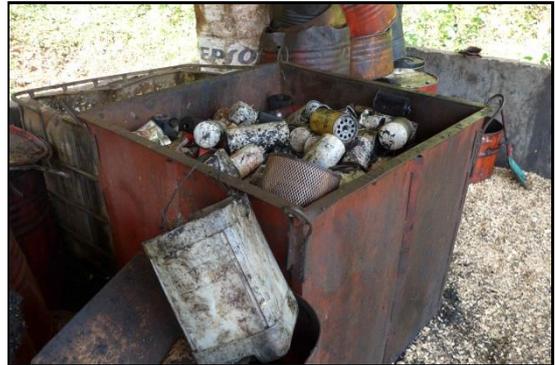
STOCKAGE DE FILTRES A HUILE

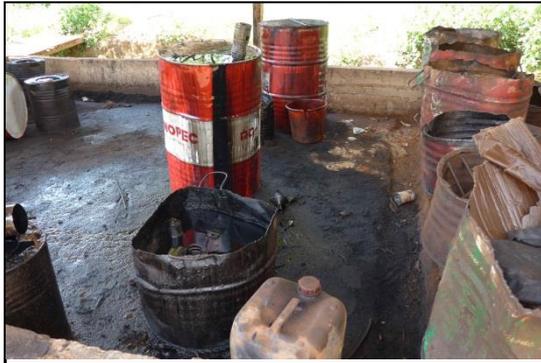
LE NETTOYAGE DU GARAGE CENTRAL AVANT TRANSFERT VA  
GENERER DES MATERIAUX CONTAMINES : SCIURES, SABLE...

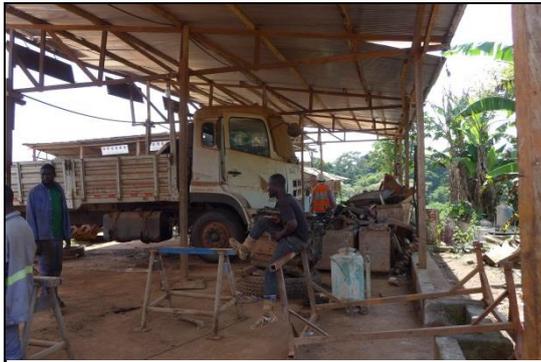
DE GROSSES QUANTITES D'EQUIPEMENTS SONT A  
EVACUER : ENGIN, FERRAILLE,

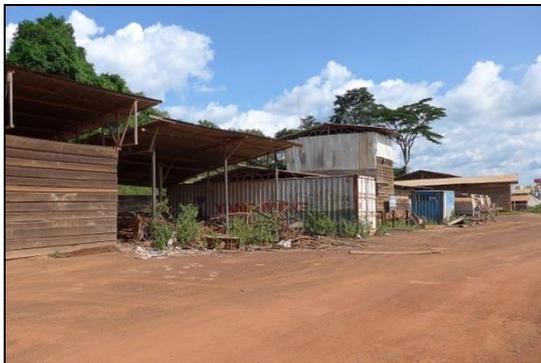
TOUS CES BATIMENTS AU-DELA DE LA STATION 02 SONT A  
DEMOLIR.

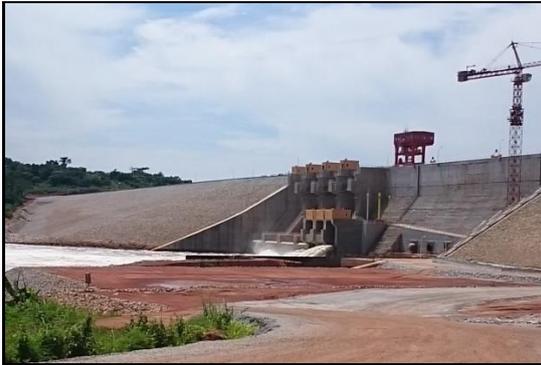
RESTITUTION PAR LES PERTUIS

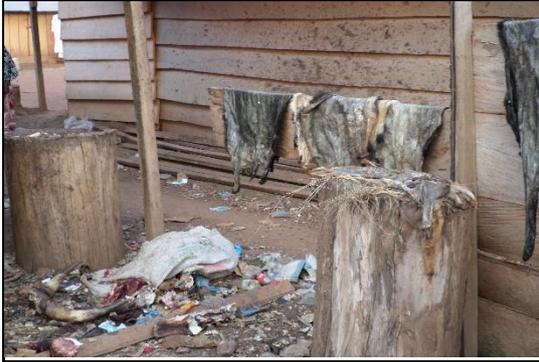
PROBLEMES D'ASSAINISSEMENT A OUAMI

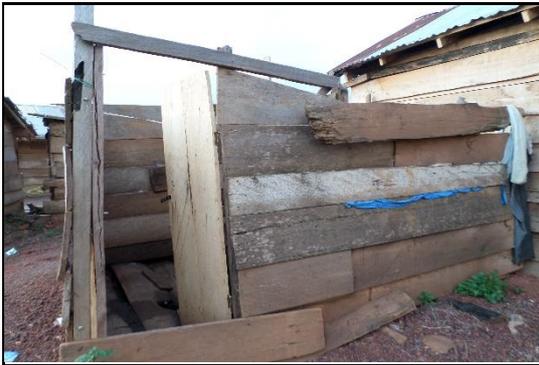
LATRINES A OUAMI

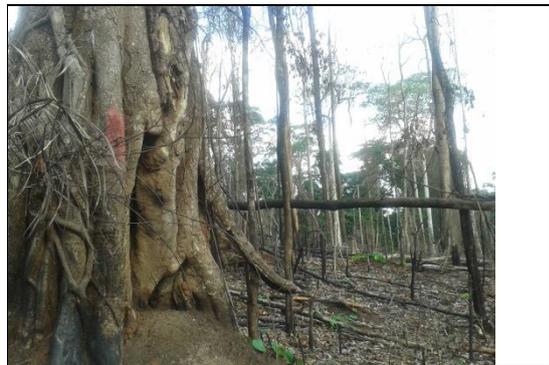
DEFRICHEMENTS DANS LA FORET COMMUNAUTAIRE)

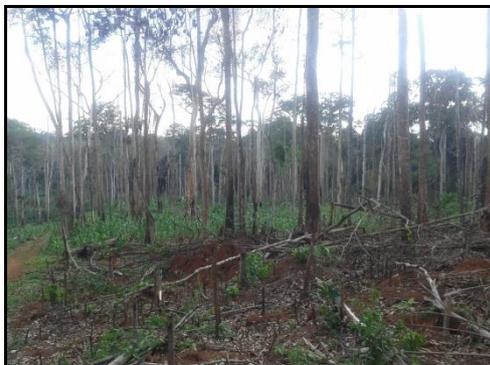
DEFRICHEMENTS ENTRE OUAMI ET L'UFA 10065

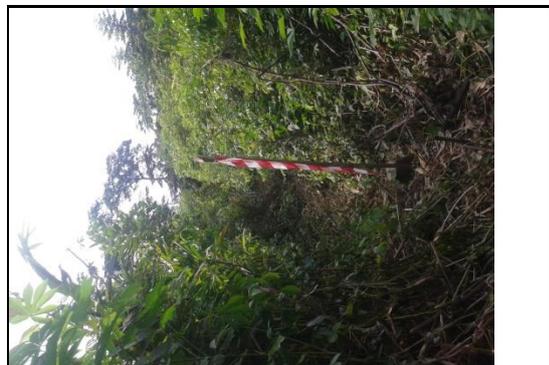
BORNAGE DE LA FUTURE BASE VIE DU PNDD.
